Asiakirjatyyppi
Raportti

Päivämäärä
01.07.2021

PYHÄJOEN SEURAKUNTA PAPPILAN RAKENNETUN KULTTUURIYMPÄRISTÖN SELVITYS

Kuvaus	Inventointiraportti
Päivämäärä	01.07.2021
Laatija	Niina Uusi-Seppä
Tarkastaja	Minna Lehtonen

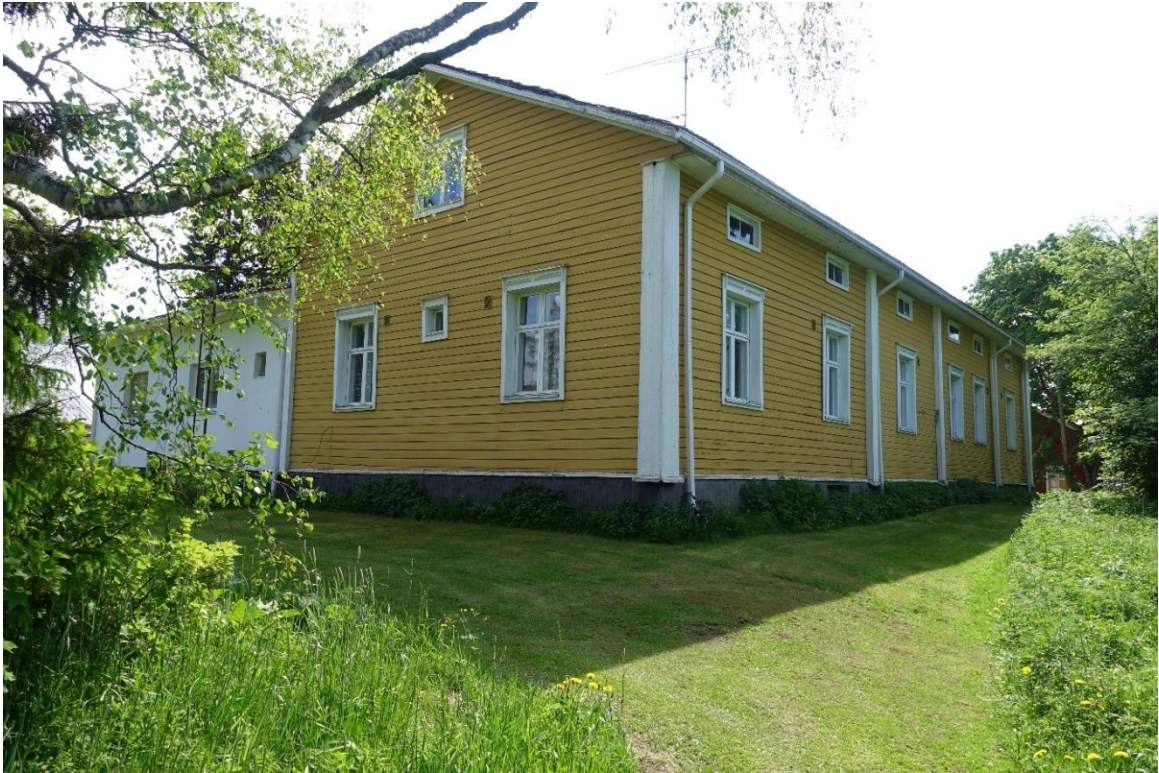
Kuva 34. Pohjoispääty ja julkisivu etelään. Ikkunat ovat syvennyksessä, joten rakennus on luultavasti eristetty ja laudoitettu myös ulkopuolelta.

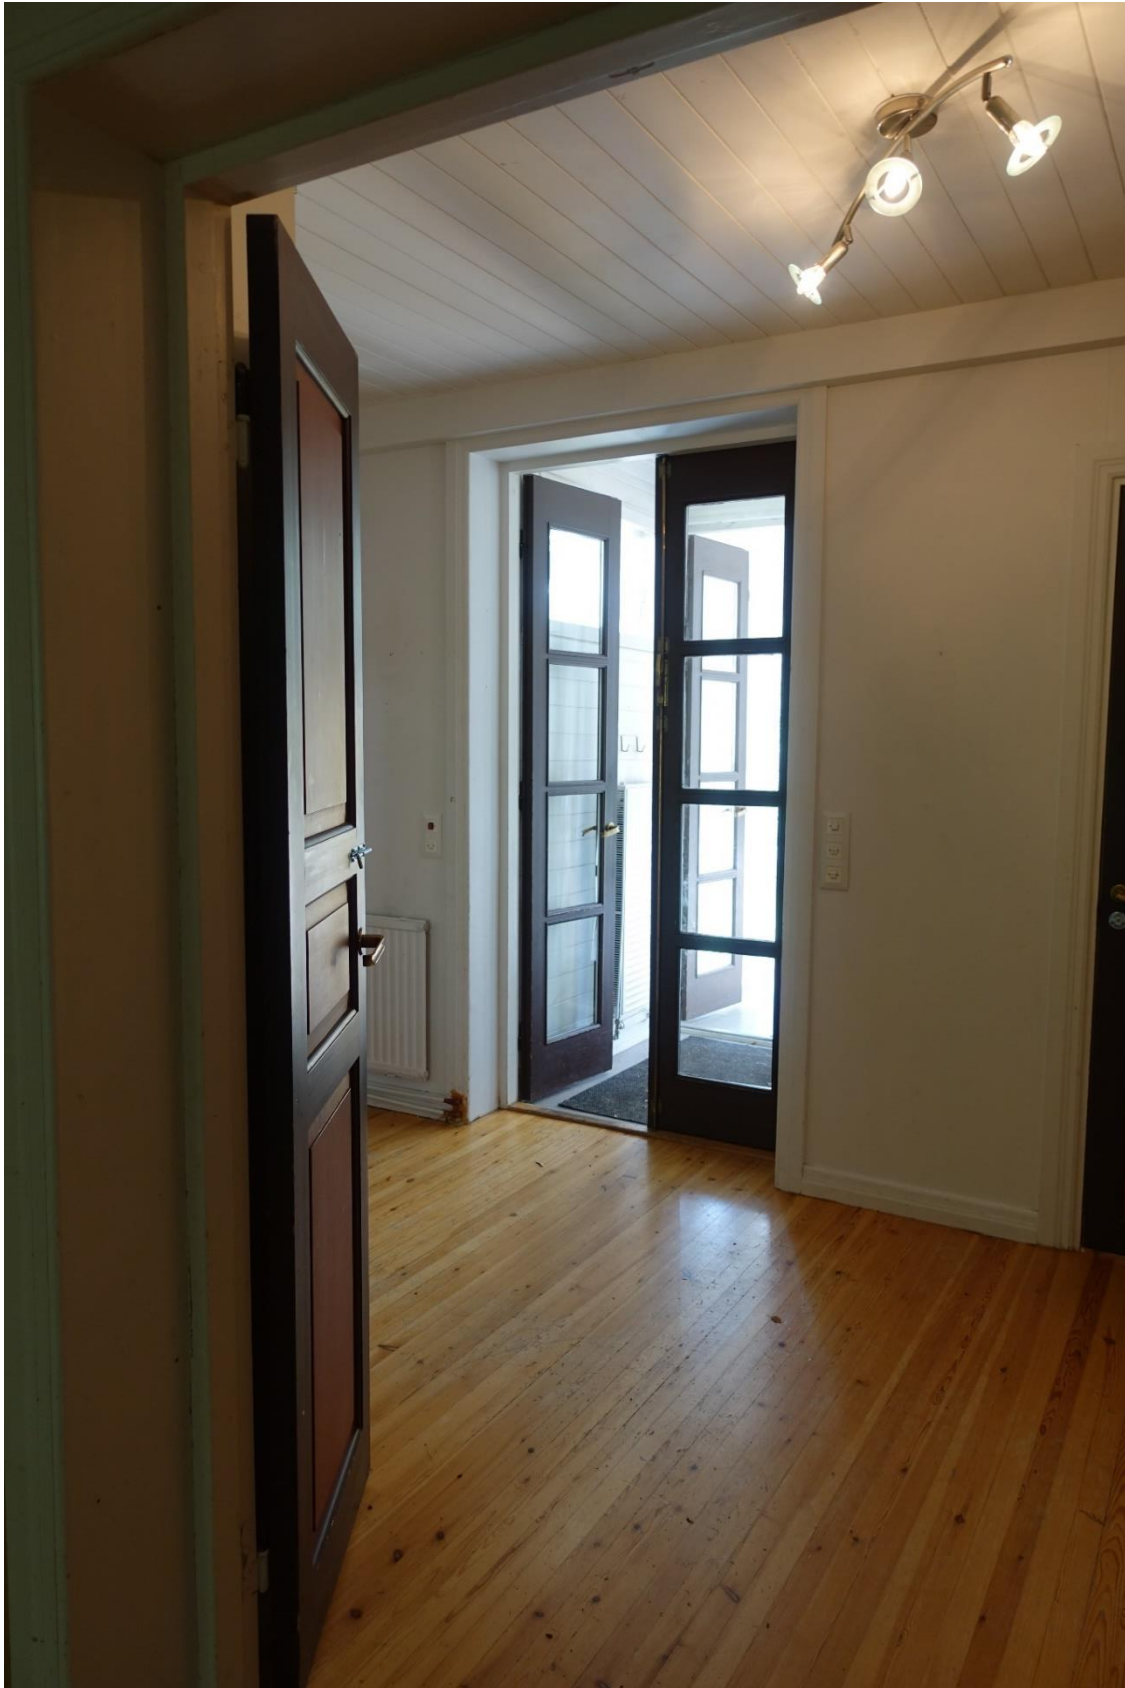
Kuva 38. Sisätilat on uusittu täysin vuoden 1979 remontissa, mutta joitain peiliovia on ilmeisesti säilynyt.

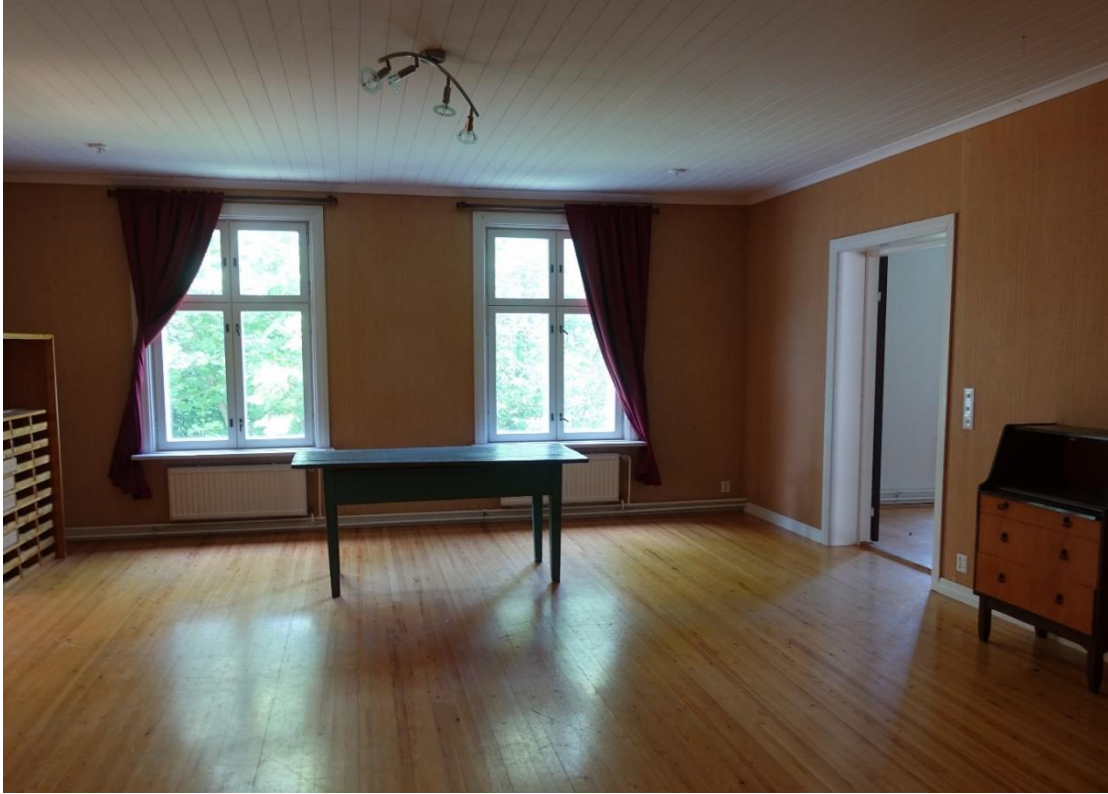
Kuva 39. Remontissa huoneisiin laitettiin kapeat lautalattiat, ponttilautakatot ja seinät levytettiin. Arkihuoneen ja keittiön väliin asennettiin liukuovi.

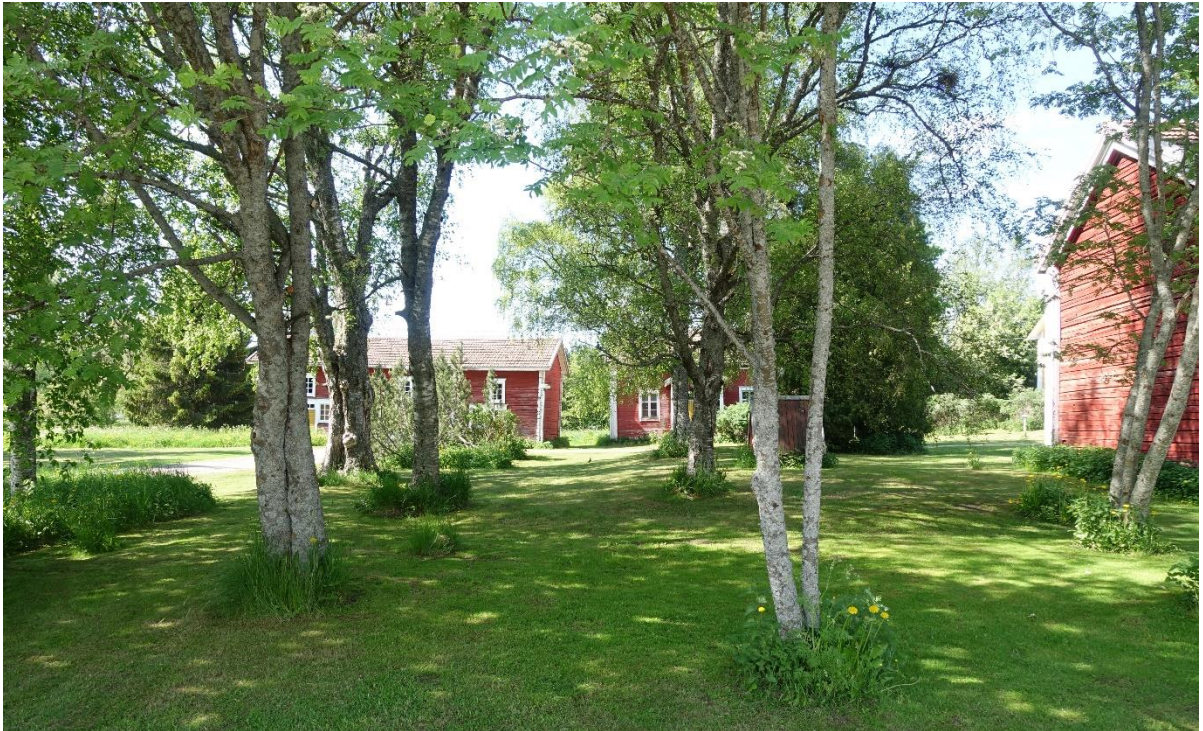
Kuva 42. Hyötypuutarhan ja hiekkakäytävien tilalle on tullut nurmikko.

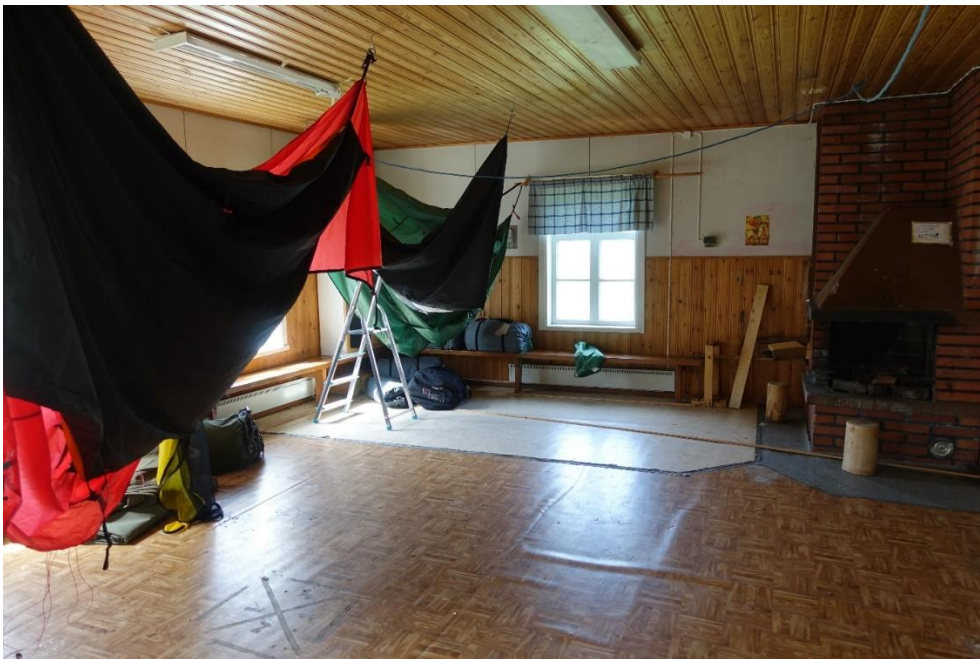
Kuva 49. Tuvan lattia on korjattu ja siinä on nyt muovimatto. Tuvan nurkassa oleva uuni on myös uudehko.

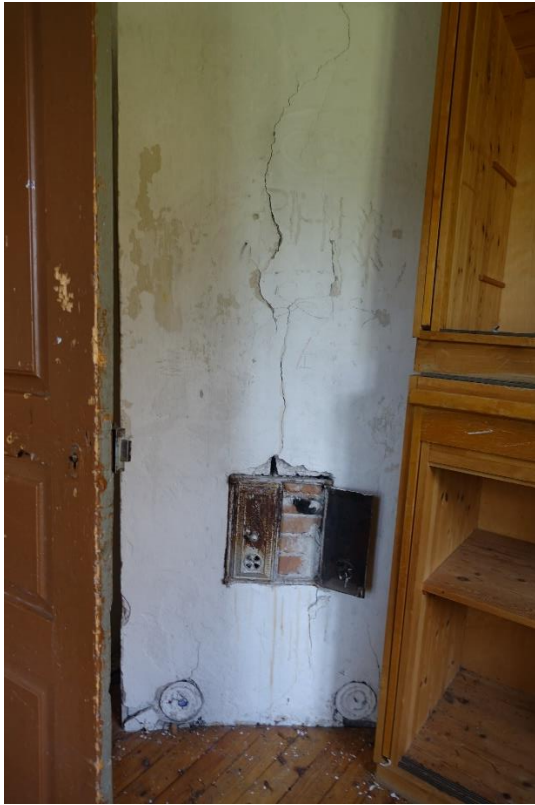
Kuva 50. Umpeen muurattu uuni toisessa kamarissa.

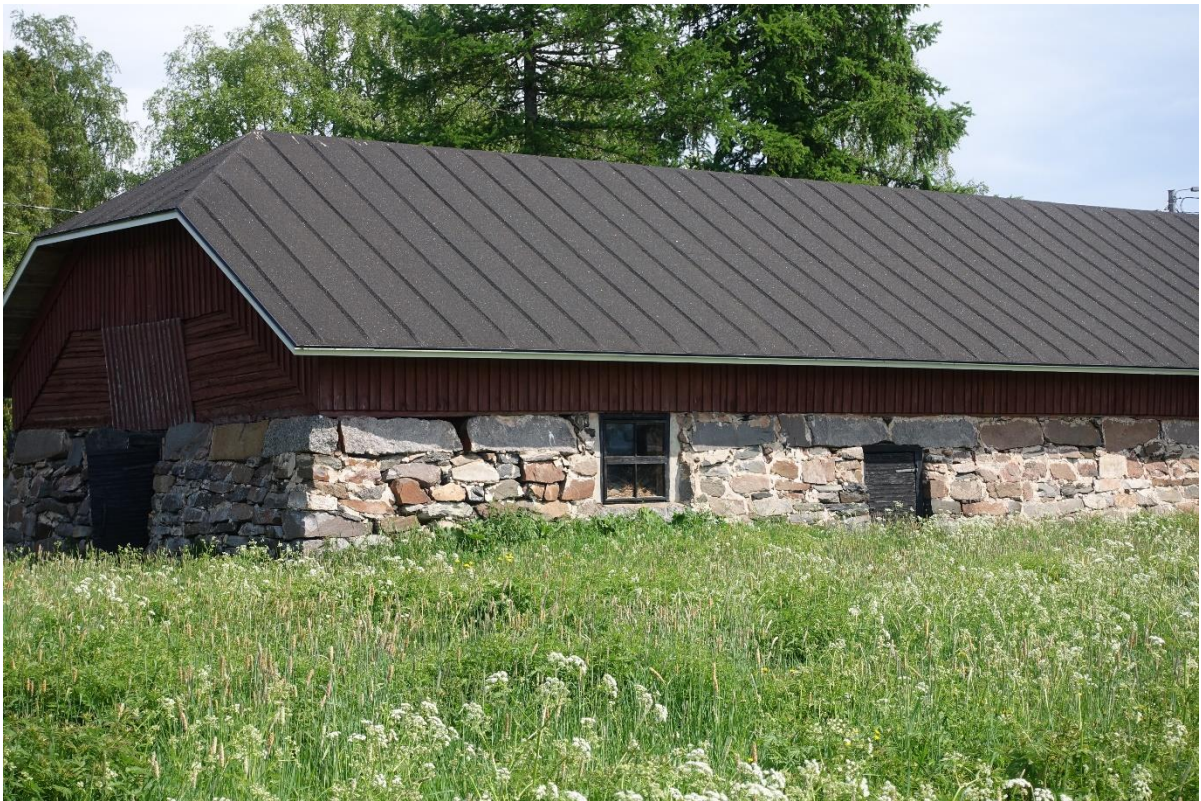
Navetta ei ole ollut alkuperäisessä käytössä 1950-luvun jälkeen vaan toimii lähinnä varastona. Katto on uusittu 2000-luvulla pärekatosta huopakatoksi. Katon muotoa on tuolloin luultavasti muutettu, koska räystäät vaikuttavat tavallista pidemmiltä. Ikkunoita on myös uusittu, mutta niissä on säilynyt vanha neliruutuinen jako.

Kuva 60. Kiviseinä on muutamasta kohdasta sortunut. Kattomuoto vaikuttaa siltä, että sen on haluttu suojaavan rakennuksen seiniä erityisen hyvin. Alkuperäisessä katossa on todennäköisesti ollut lyhyemmät räystäät.

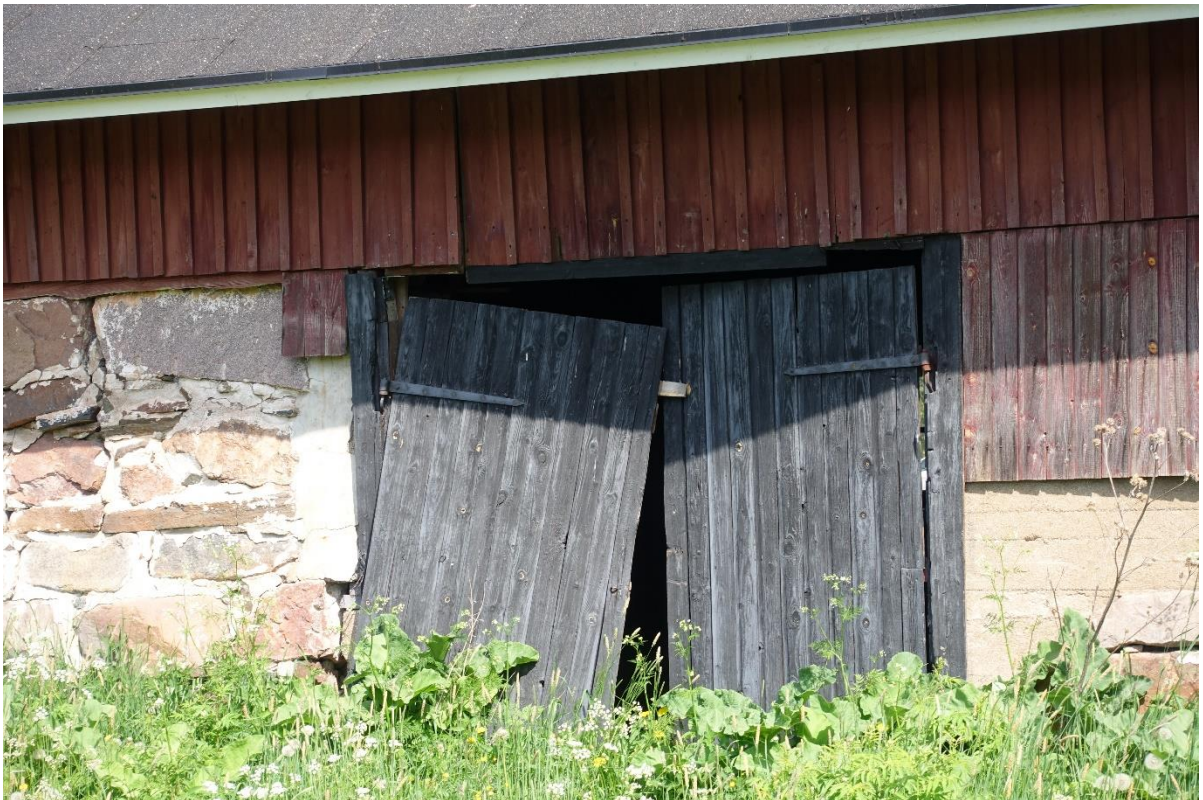
Kuva 62. Navetassa on pariovet. Seiniä on korjailtu myös betonilla ja laastilla.

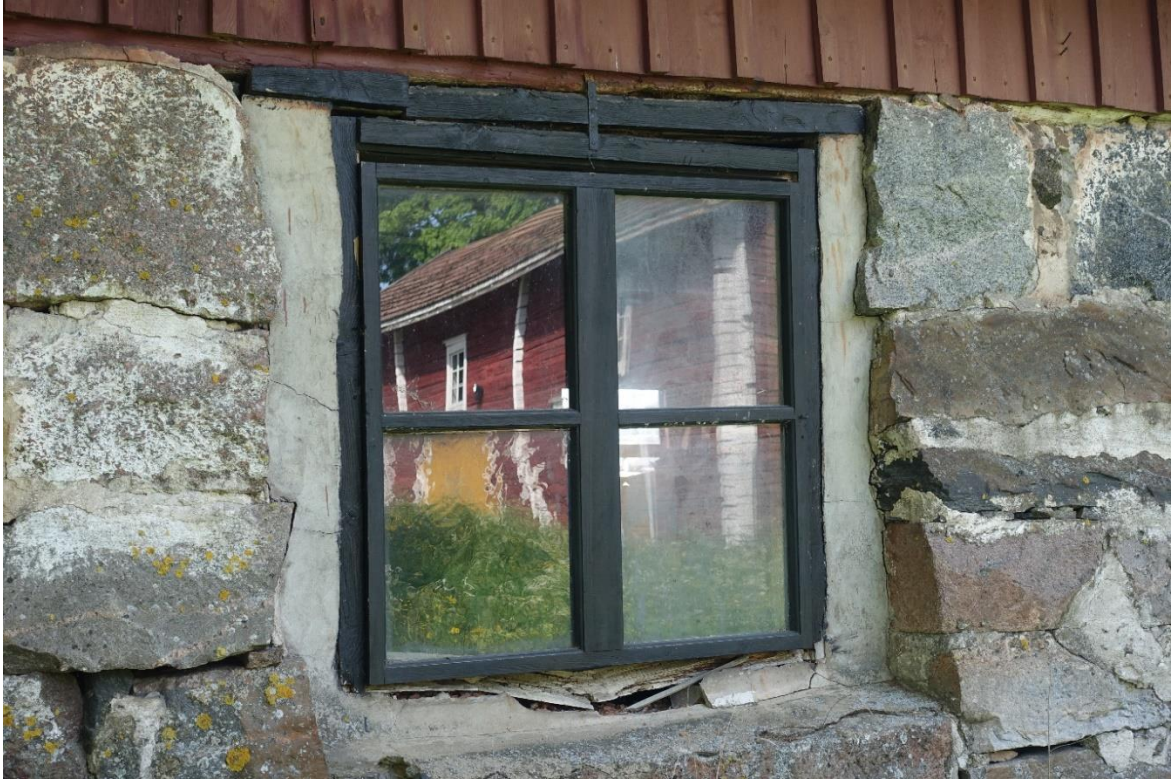
Kuva 63. Ikkunat on korjattu vanhan mallin mukaan.

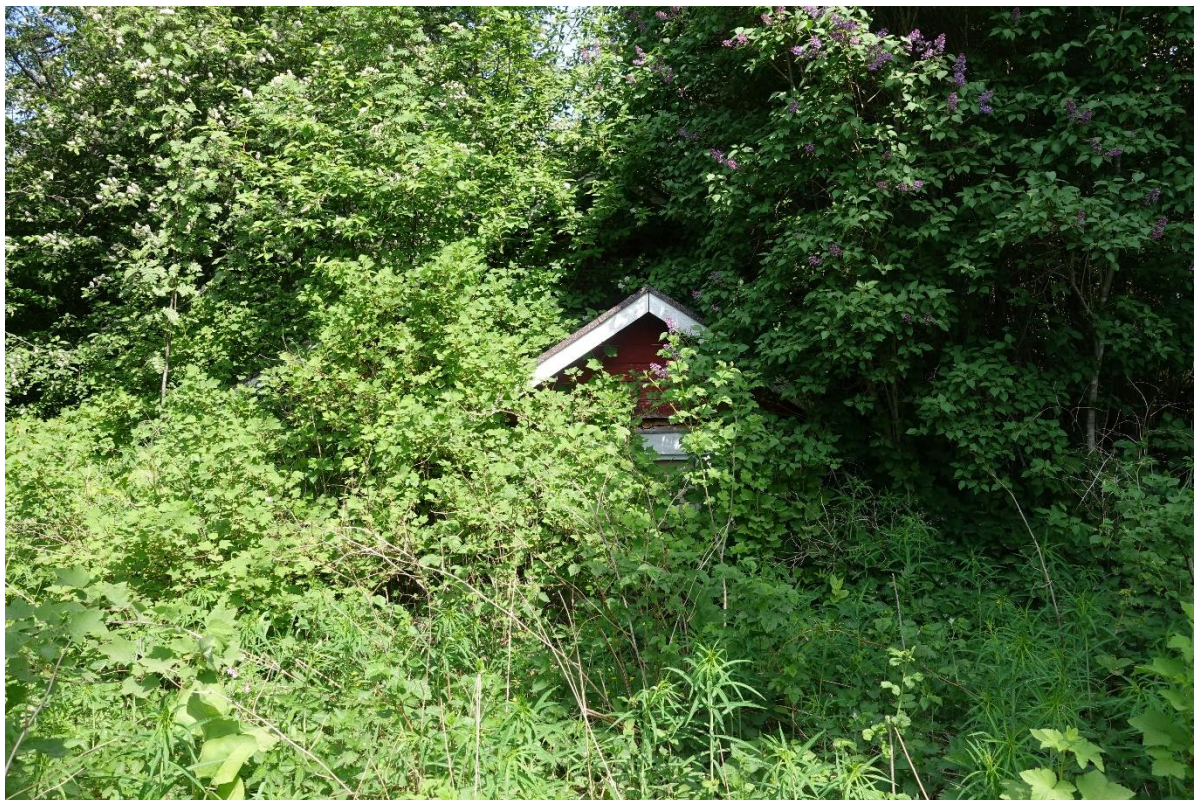
Kuva 75. Kellari on jäänyt käyttämättömänä kasvillisuuden peittoon.

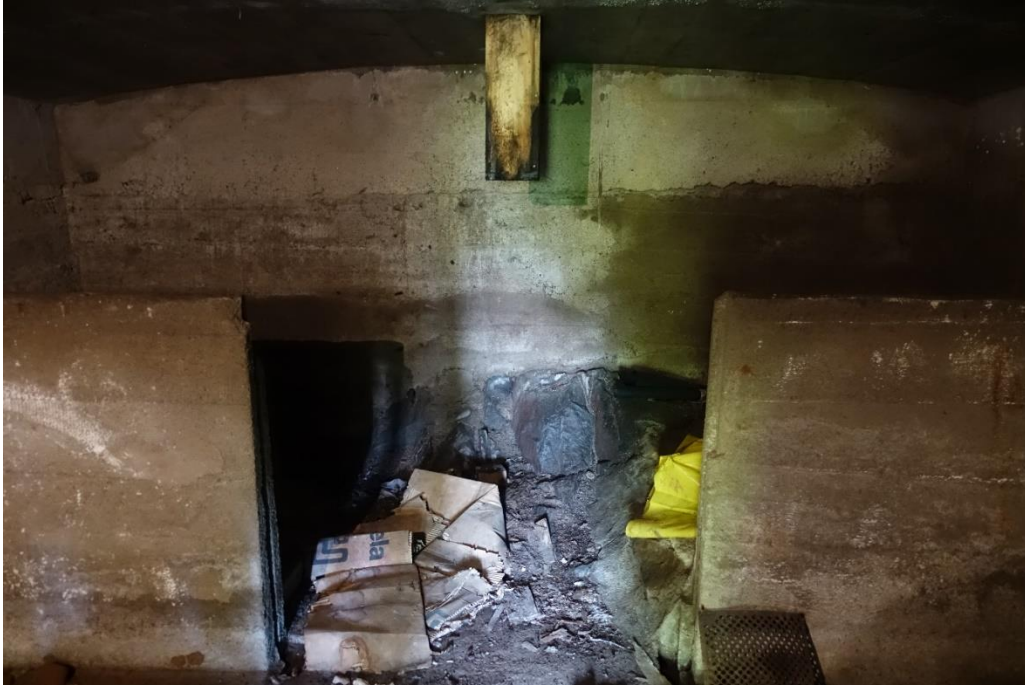
Kuva 76. Kellari on sisäpuolelta betonoitu.

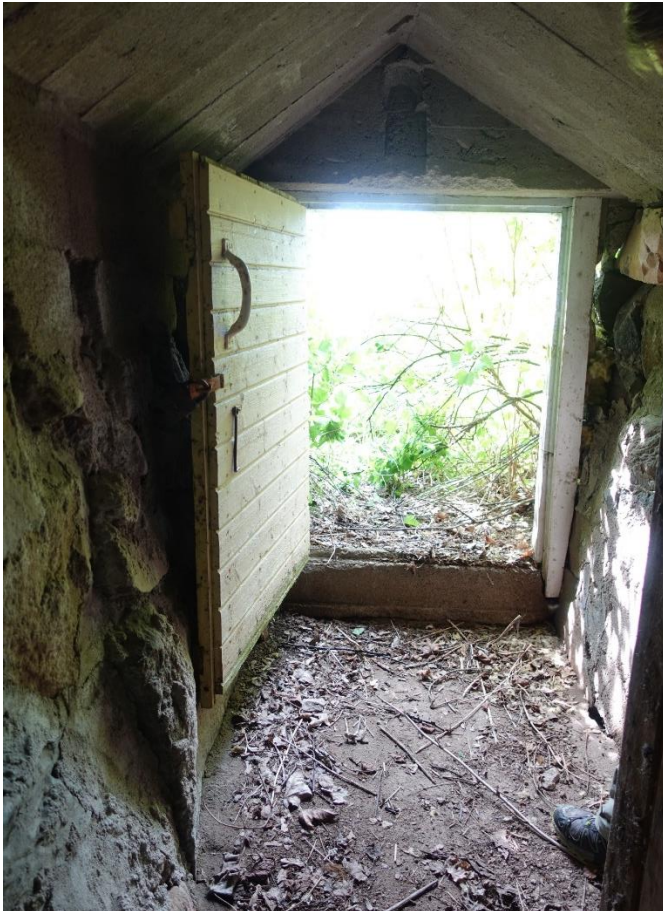
Kuva 77. Eteisessä näkyy vielä kivien muoto betonin alta.
