Tutkimusselostus

Kosteus- ja sisäilmatekninen kuntotutkimus

Pyhäjoen kirjasto

5.6.2025

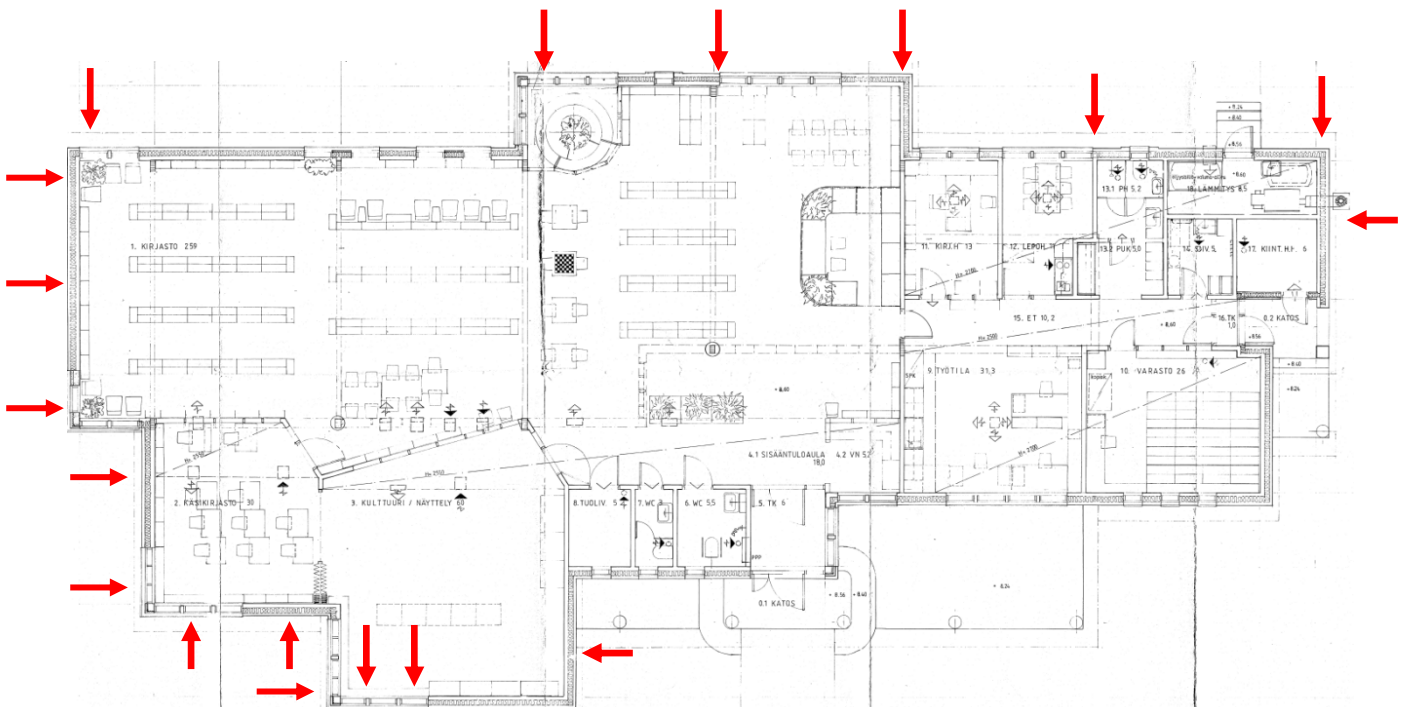
Kuva 1. Kuvaan on merkitty punaisilla nuolilla kohdat, joissa maanpinnan kallistus on sokkeliin päin.

- Rakennukseen kohdistuu paikoin poikkeavaa ulkopuolista kosteusrasitusta:
 - Maaperän kallistukset ovat riittämättömät ja maa viettää sokkelia päin puolen rakennuksen alueella, jolloin sulamisvedet jäävät ulkoseinän viereen.
 - Sadevesiviemärointiä ei ole, jolloin sadevedet jäävät rakennuksen läheisyyteen.
 - Kallio on lähellä maanpintaa ja maan muoto viettää pohjoispuolelta etelään päin. Tällöin vesi pääsee juoksemaan kallion pintaa pitkin rakennuksen alle.
 - Salaojituksia ei ole.
 - Sokkelissa ei ole ulkoista vedeneristystä.
- Ulkoseinän puurunko on joka paikassa vähintään 19 cm maanpinnan yläpuolella, mikä vähentää merkittävästi ulkoseinän puurungon kastumisen riskiä.

- Rakennuksen ulkopuolista kosteusrasitusta voi vähentää seuraavilla keinoilla:
 - Maanpinnan kallistusten parannus, kallistus tulee olla 3 metrin matkalla vähintään 15 cm.
 - Sadevesien ohjaus kauemmaksi rakennuksesta
 - Kallion pintaa pitkin juoksevan veden pääsyn estäminen rakennuksen alle (esim. niskaoja).

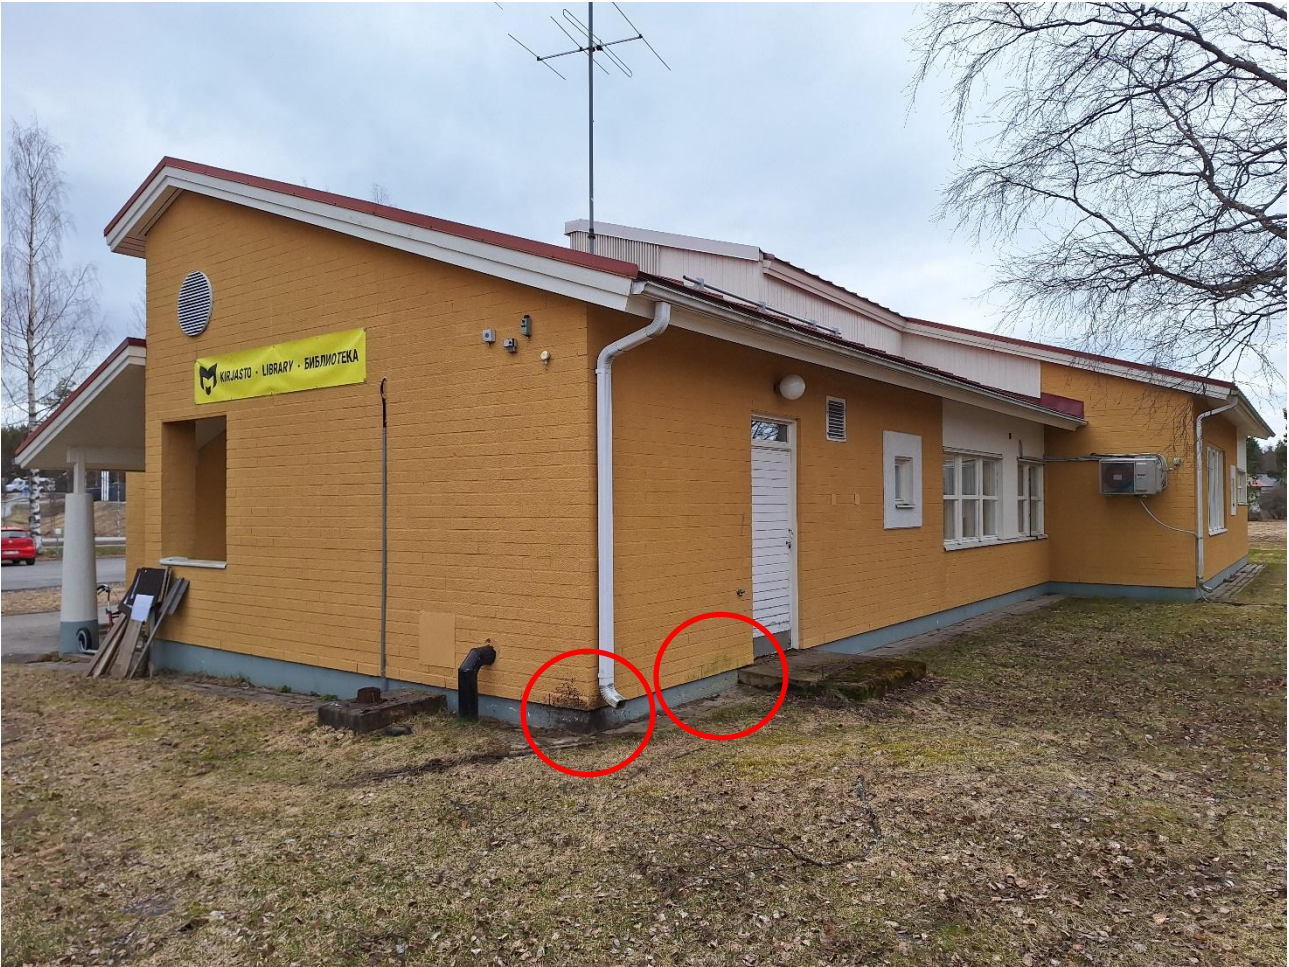
Kuva 2. Sadevedet kastelevat ulkoseinää rakennuksen pohjoisnurkalla.

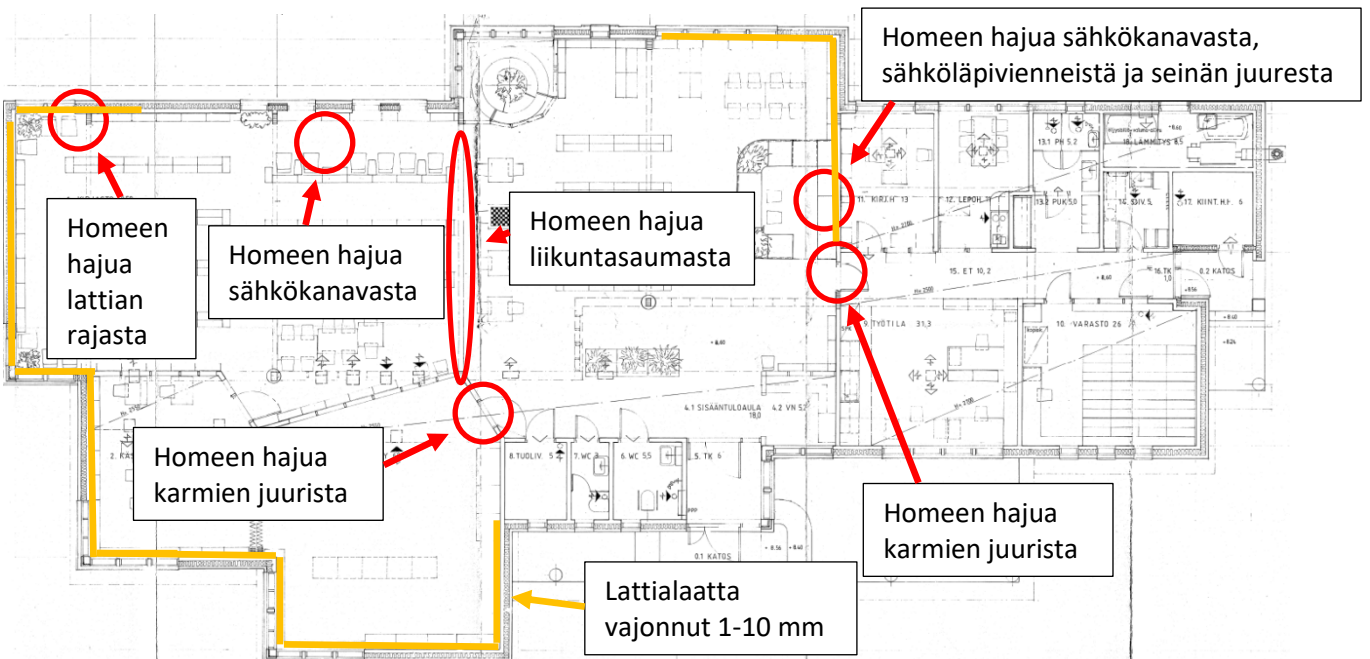
Alapohjasta havaittiin mikrobiperäistä hajua useissa paikoissa. Havainnot on merkitty kuvaan 6.

Kuva 6. Aistinvaraiset havainnot alapohjasta.

- Lattiamaton vaihto.
- Alapohjalaatan korjaukset lattiamaton alta
 - o vajoamisesta johtuvien murtumien korjaukset
 - o alapohjalaatan halkeamien injektointi
 - o liikuntasaumojen tiivistäminen elementtisaumamassalla
 - o sähkökanavien ja asennuskourujen poisto ja lattialaatan injektointi niiden alta
 - o pintalaatan reunojen tiivistäminen erillisen suunnitelman mukaan
 - o lattialaatan läpivientien tiivistykset

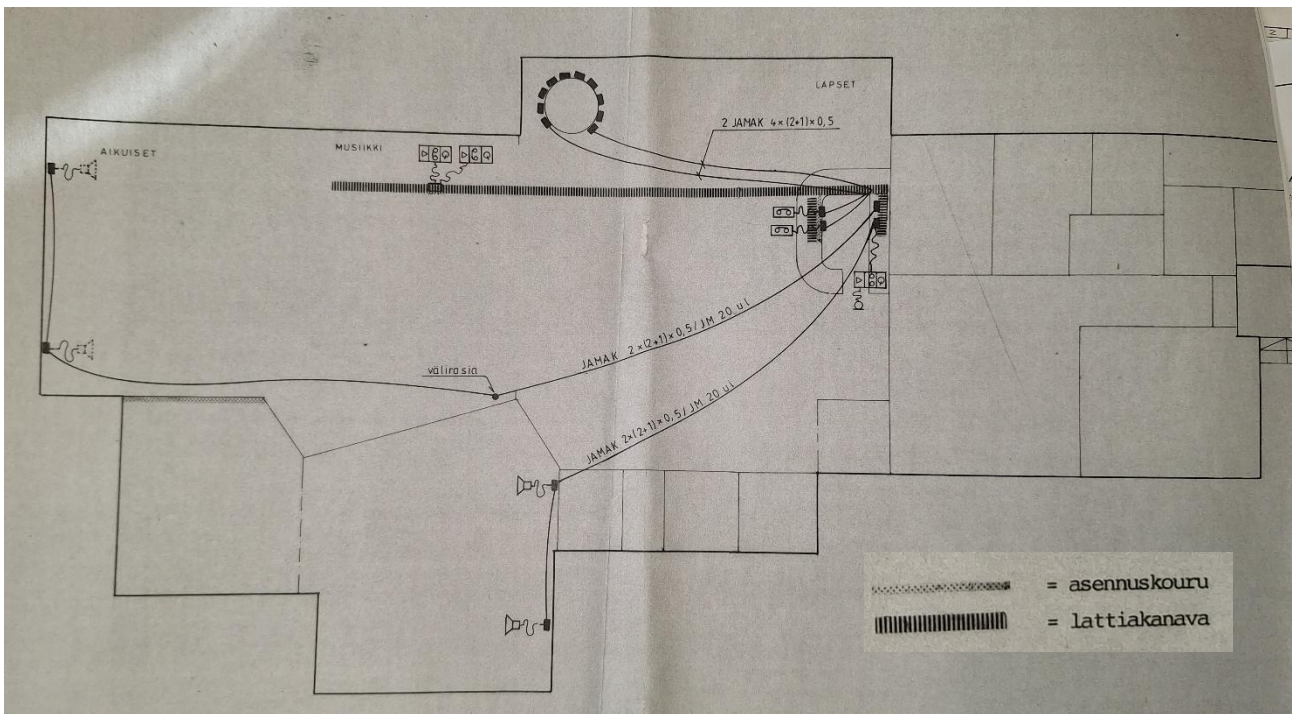
Kuva 7. Lattiaan upotettujen kaapelikanavien ja asennuskourujen sijainti pohjakartassa. Lattiavalussa on sauma kanavien alla. Saumasta tulee homeen hajua sisäilmaan.

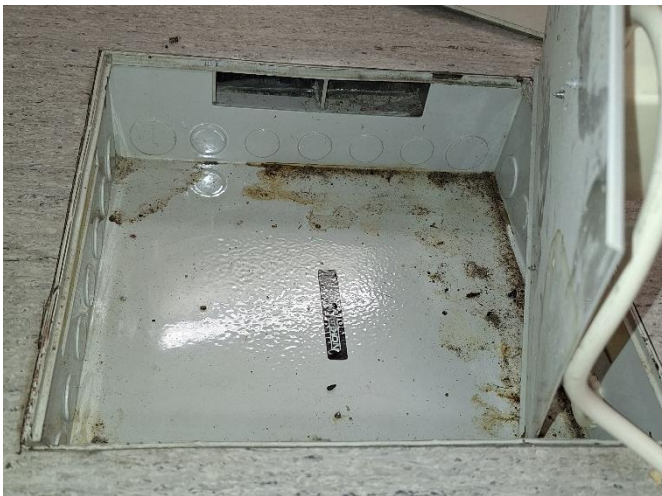
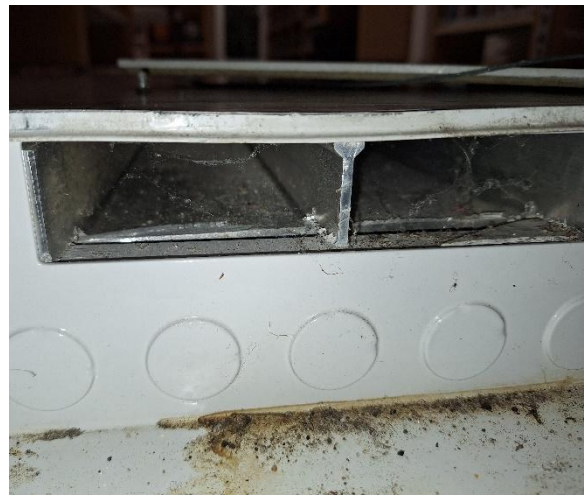
Kuva 8. Lattiaan upotettu sähkökanava. Metallisen kanavan alla lattiavalussa on epäjatkuvuuskohta, josta pääsee virtaamaan kosteaa maan hajua sisäilmaan.

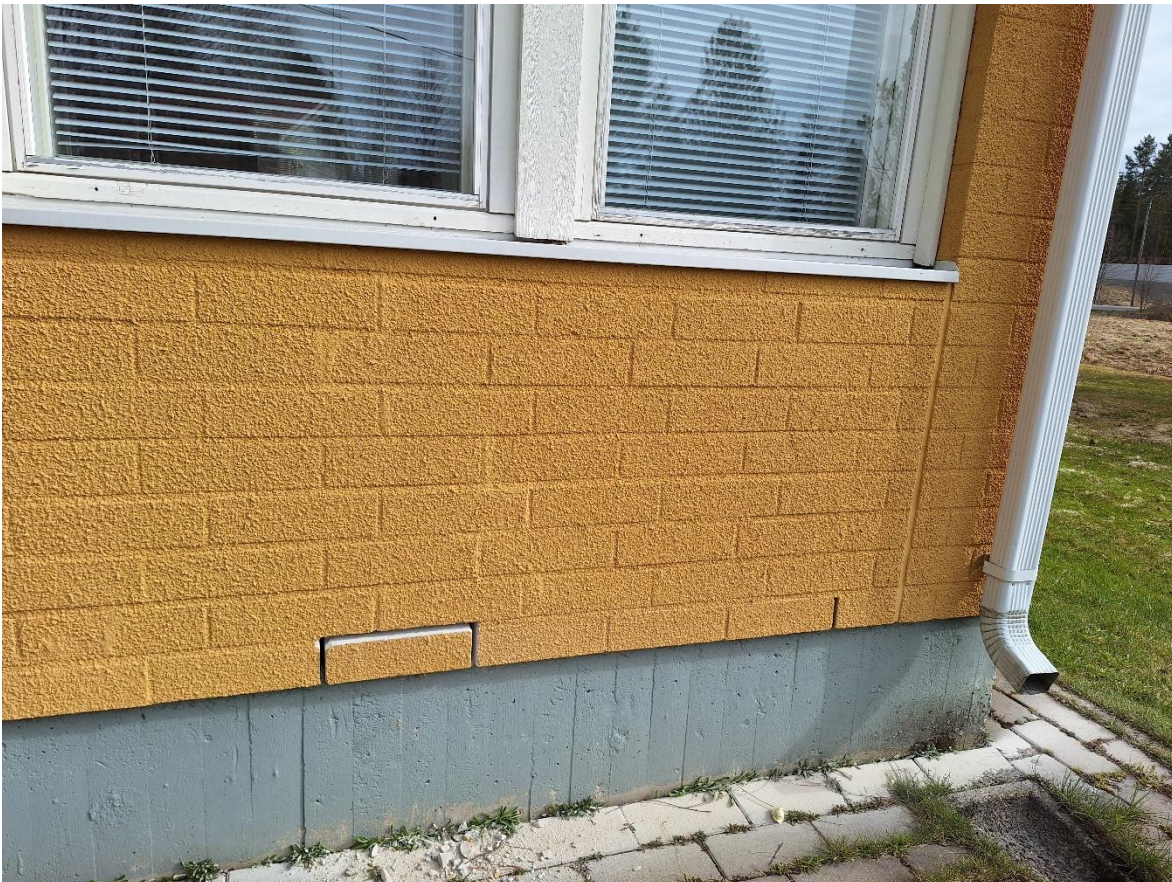
Kuva 14. Luoteispuolen Ikkunapellitysten kallistus on nykysuositusta vähäisempi. Tiiliverhouksen alimman rivin saumoista joka kolmas on auki tuulettavuuden varmistamiseksi.

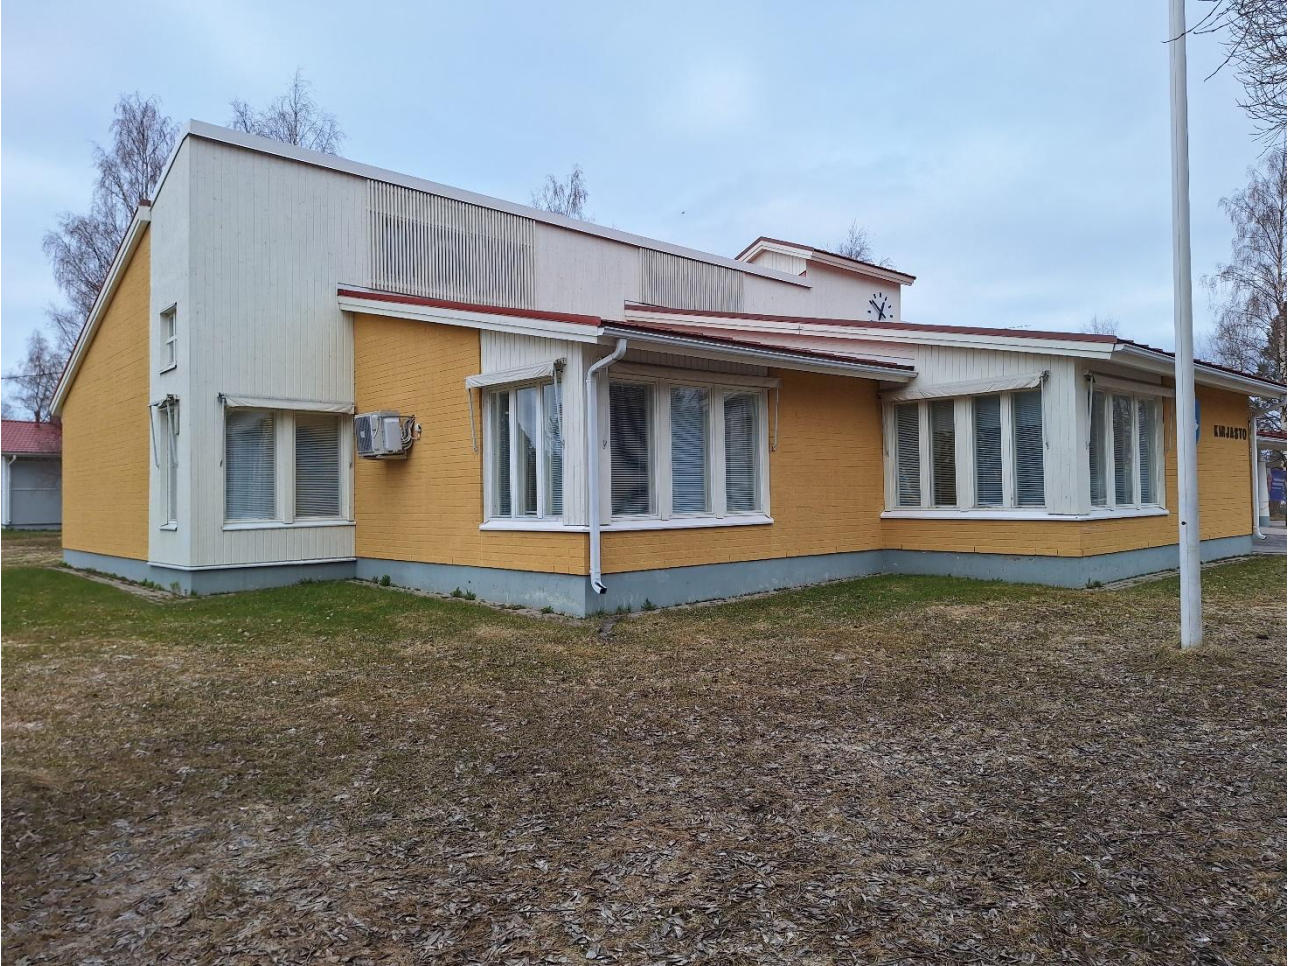
Kuva 15. Etelän puoleisissa ikkunanpuitteissa on osin lahoa ja osin maalauksen tarvetta. Markkiisit ovat käyttöikänsä päässä.

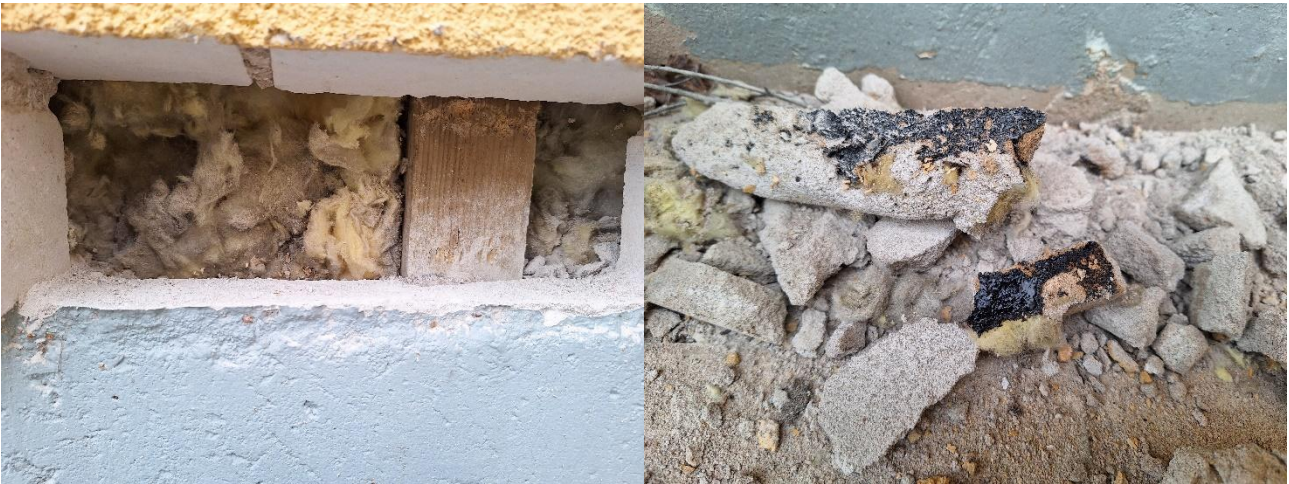
Kuva 17. Rakenneavaus johtajan huoneen ulkoseinään. Puurungosta puuttui alajuoksu kokonaan. Sokkelin päällä oli pikikäsittely. Piestä otettiin PAH-näyte.

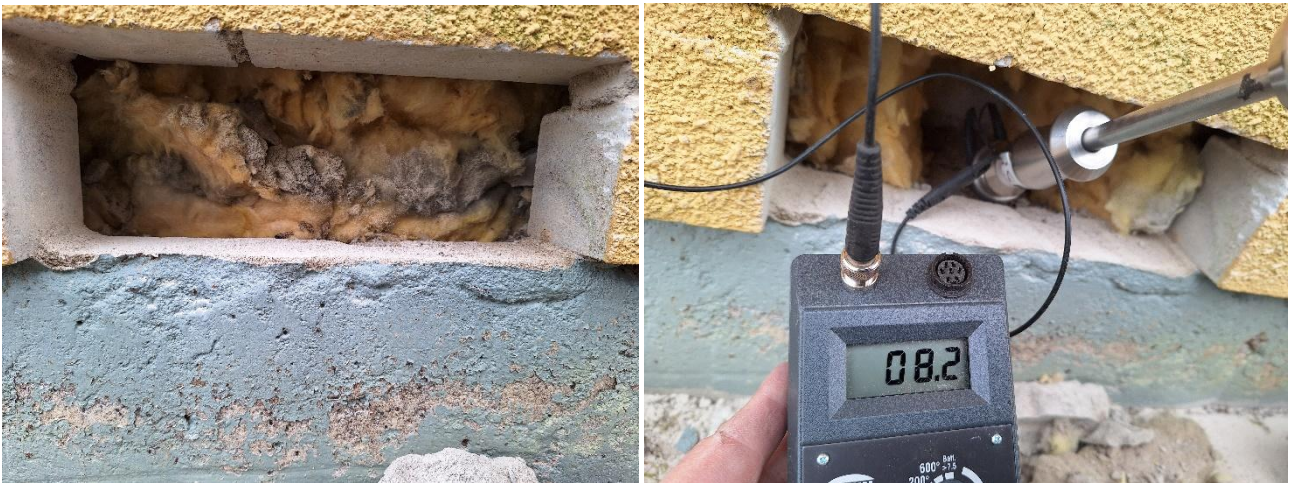
Kuva 18. Rakenneavaus teknisen tilan ulkoseinään. Puurungosta puuttui alajuoksu. Sokkelin päällä oli pikikäsittely. Kosteusmittaus tehtiin eristeestä.

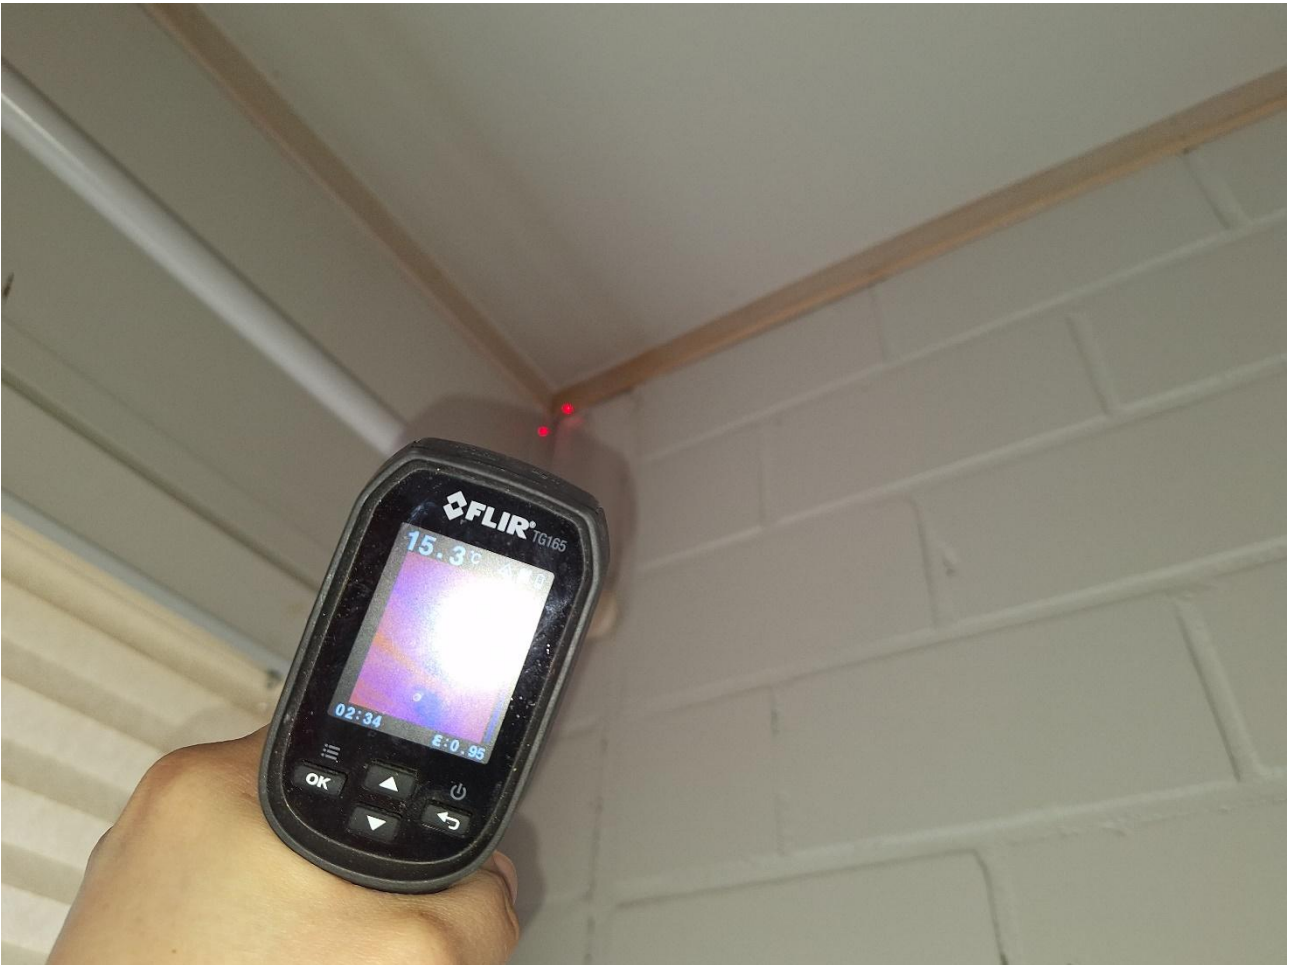
Kuva 19. Ulkokuoressa havaittiin lämpökameratarkastelussa yksittäisiä lämpövuotokohtia. Nurkassa pintalämpötila 15,3 astetta. Kuva lepohuoneen ulkoseinälinjalta.

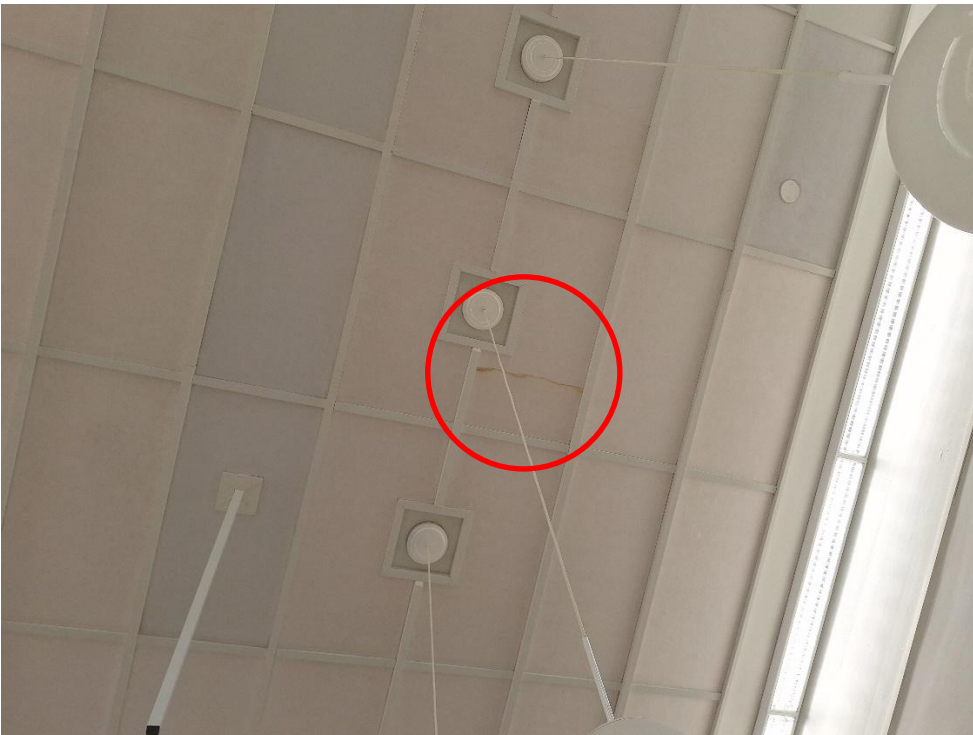
Kuva 24. Kuivunut vesijälki kirjastosalin katossa.

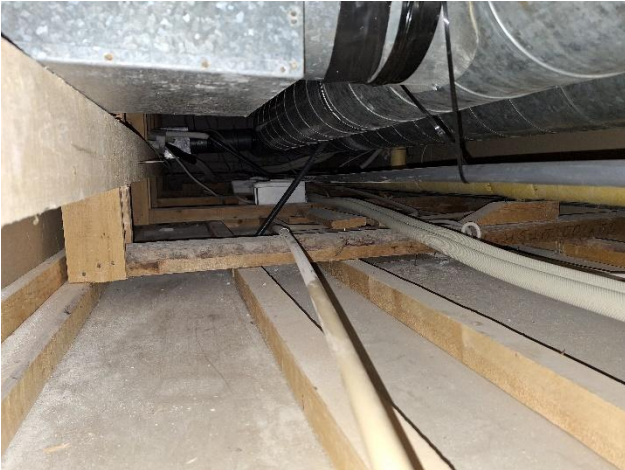
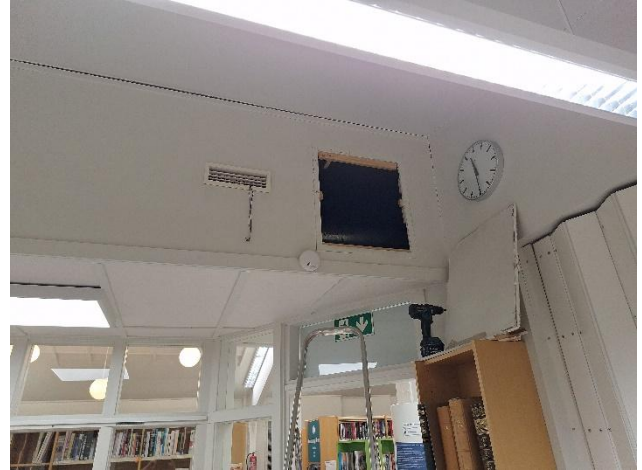
Kuva 25. Kattokotelon rakennetta lehtisalin yläpuolella. Tilassa on runsaasti rakennuspölyä ja kuitulähteitä.

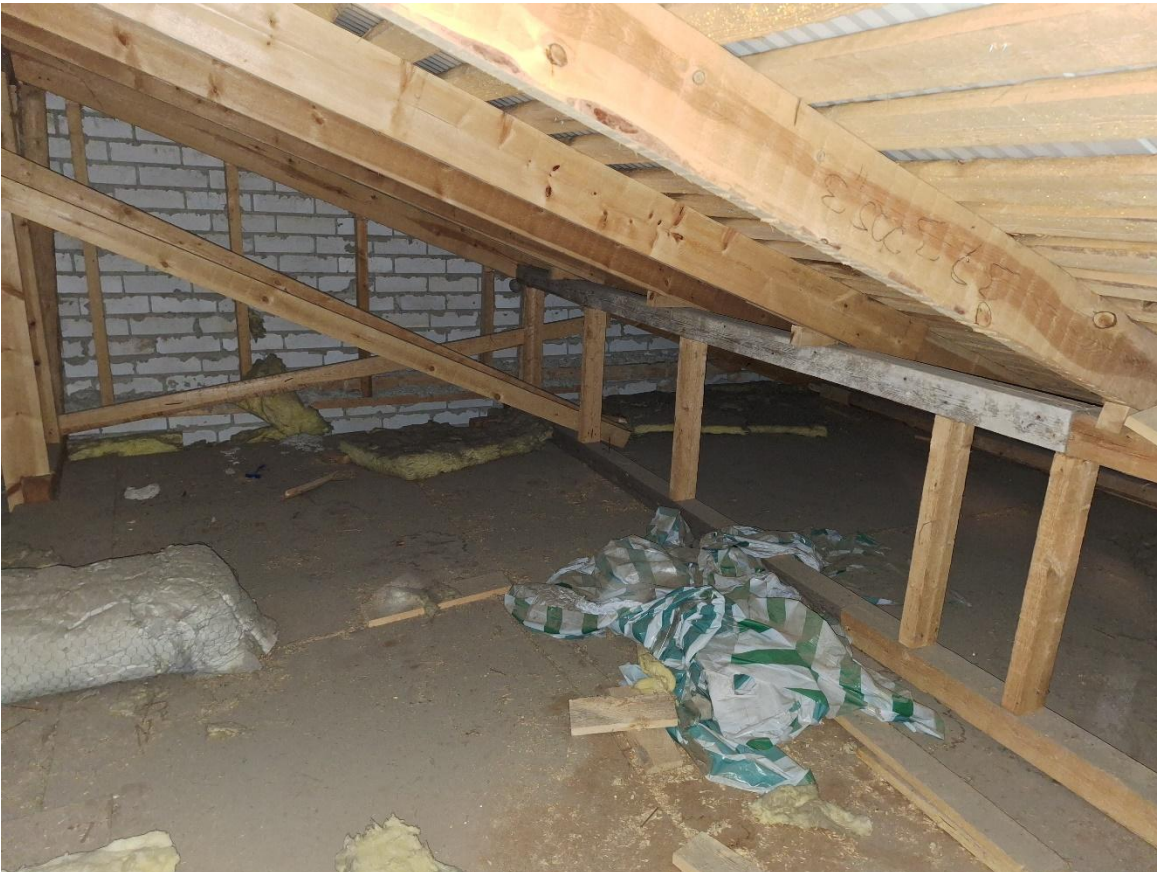
Kuva 26. Yleiskuvaa tuulettuvasta yläpohjasta. Yläpohjaan on jätetty rakennusjätettä.

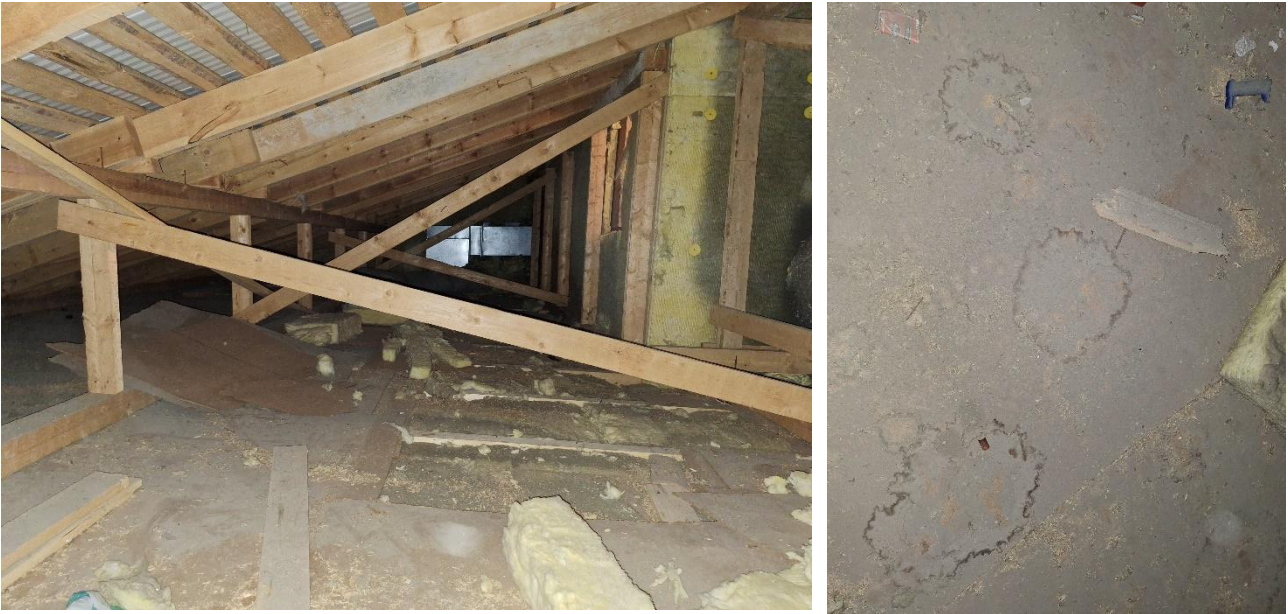
Kuva 27. Vasen kuva: Aluskatteita ei ole. Vesi tiivistyy peltikaton alapintaan pilvettömällä ilmalla lämpötilan laskiessa. Taustalla näkyy eristämätöntä tuloilmakanavistoa. Oikea kuva: eristeiden päälle tippunutta kondenssivettä.

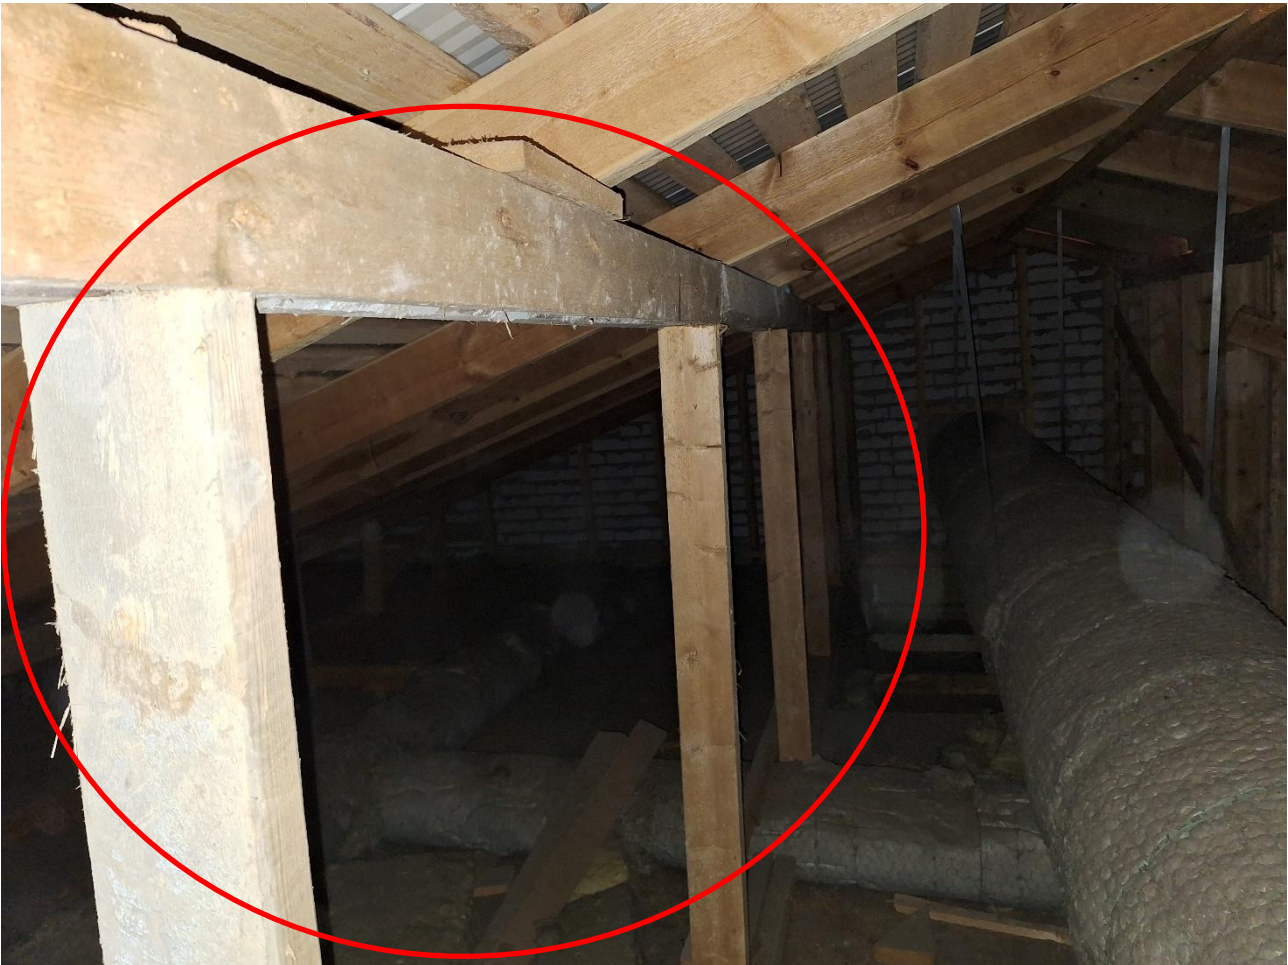
Kuva 28. Kuvassa näkyvä tukipukki on kokonaan irti, eikä käytännössä lisää katon kantavuutta.

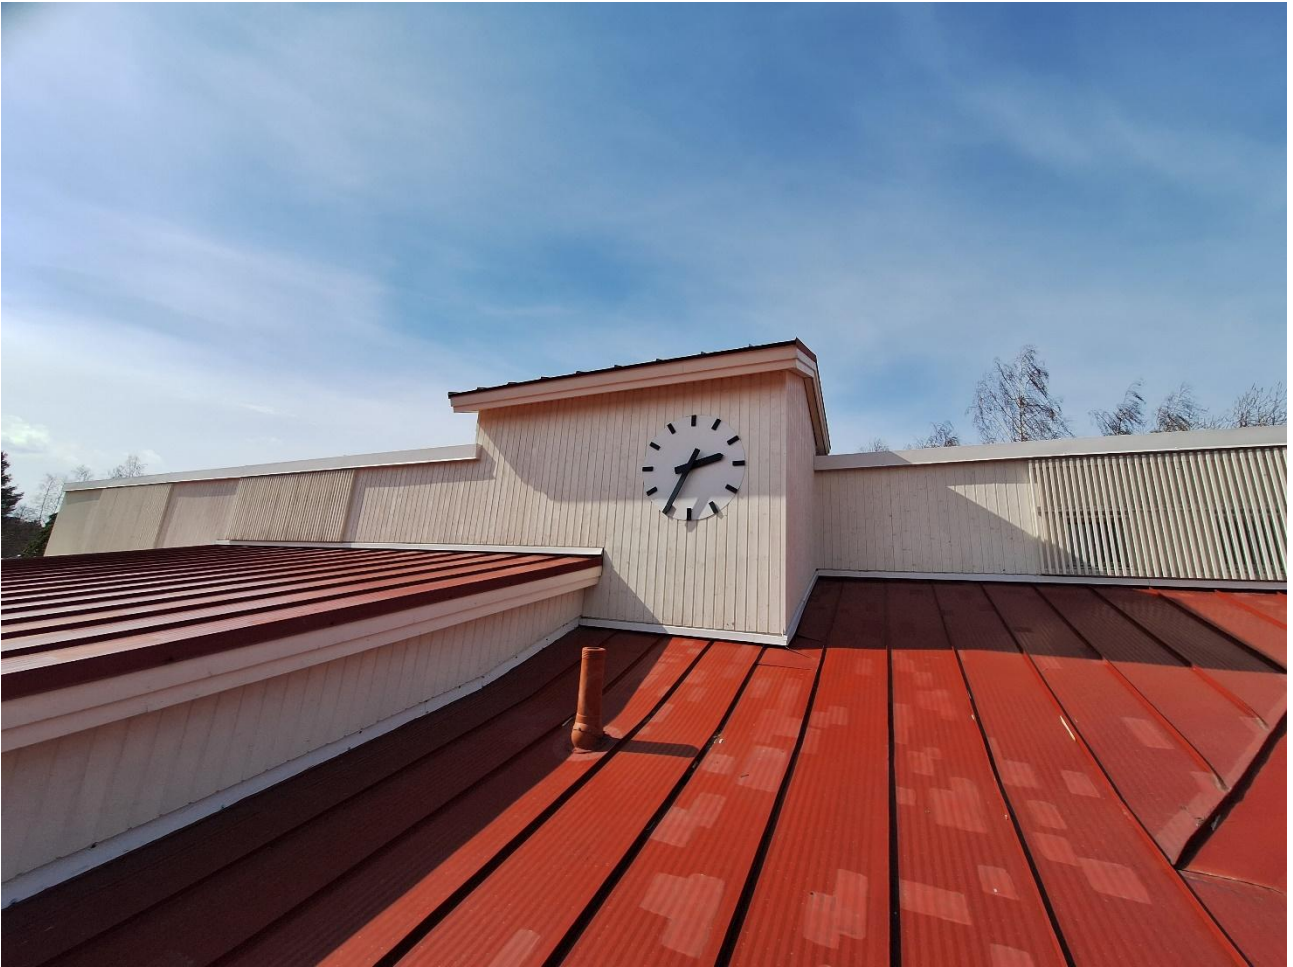
Kuva 30. Muovipinnoitetussa konesaumatussa teräslevyssä on valmistusvaiheen tyypivika, minkä vuoksi kate ei saavuta käyttöikätaivoitettaan. Muovipinnoite on irtoillut reilusti, vaikka ikää on vasta 35 vuotta. Katetta on paikkailtu vuosittain. Paikka-aineetkaan eivät pysy kauaa, ellei muovipinnoitetta poisteta välistä.

- Vesikatteen pinnoite on lähtenyt irtoamaan merkittävässä määrin. Kate vaatii vuosittaisia huoltotoimenpiteitä. Ilman vuosihuoltoja katossa tapahtuu nopeaa korroosiota, mikä johtaa uusimistarpeeseen.
- Aluskatteen puute on aiheuttanut jonkin verran kondenssivesijälkiä yläpohjaan, mutta yläpohjaeristeissä ei havaittu vaurioita.
- Irtonainen tukipukki yläpohjassa aiheuttaa vaaran katon notkahtamiselle suuren lumikuorman tapauksessa.

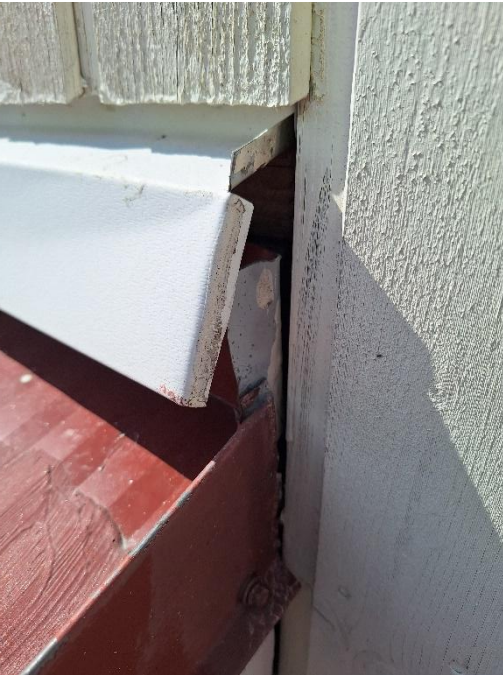
Kuva 31. Kellon vieressä olevassa rintapellityksessä on reitti rakenteisiin.

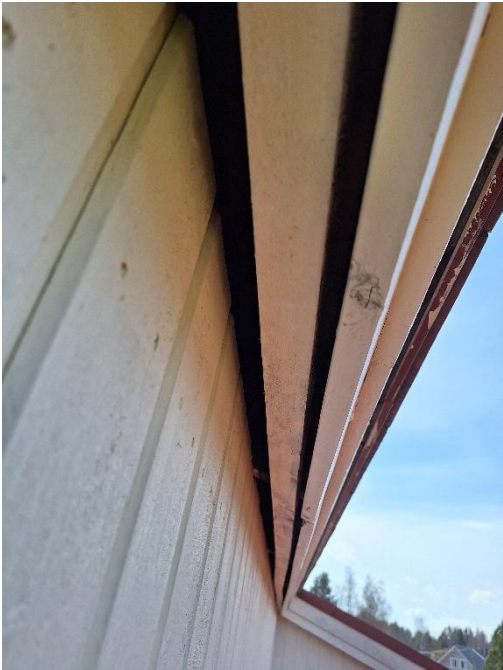
Kuva 32. Vesikaton yläpuolisissa räystäissä on paikoin niin suuret raot, että eläimet pääsevät kattorakenteisiin.

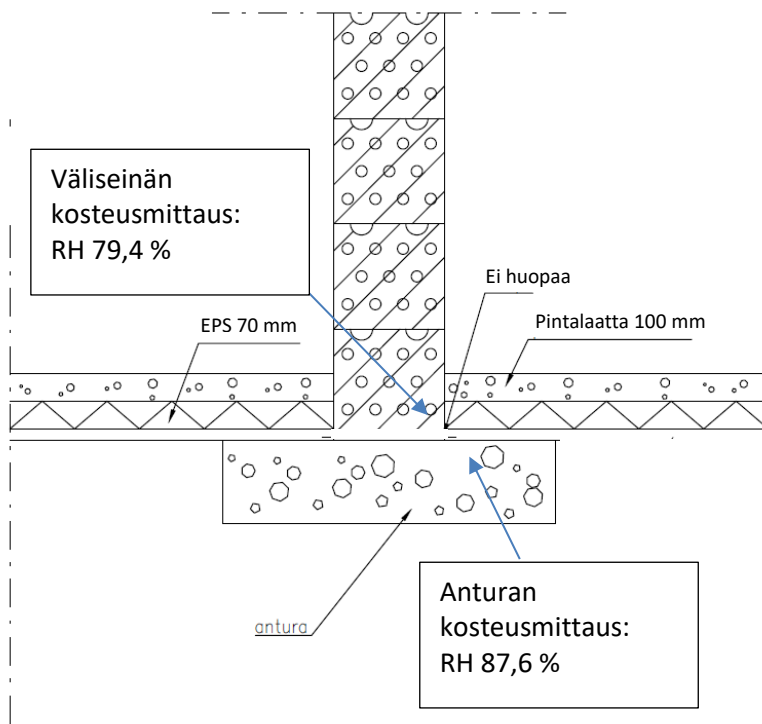
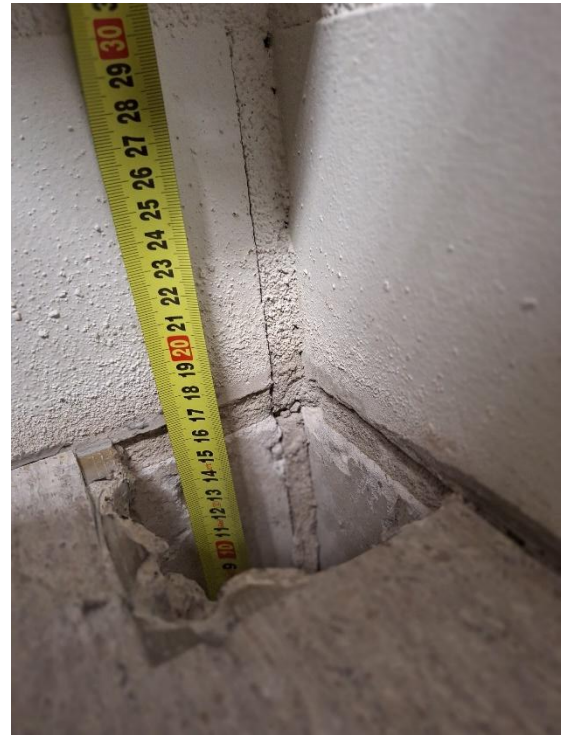
Kuva 35. Tiiliväliseinän kosteusmittausten kohdat. Kapillaarinen kosteus nousee alaspäin anturaan ja siitä tiiliväliseinään. Tiiliväliseinän alla ei ole kosteussulkua.

- Kantavien tiiliväliseinien alle ei ole asennettu kosteussulkua, jolloin vesi nousee kapillaarisesti anturasta tiileen.
- Tiilessä kosteuspitoisuus vähenee lattiapinnan yläpuolella haihtumisen johdosta.
- Tiiliseinän alaosan kosteus riittää aiheuttamaan mikrobihaittaa esim. ovenkarmien alaosille.
- Mikrobiperäistä hajua tulee paikoitellen sisäilmaan myös seinän juuresta olevan ilmaraon kautta.

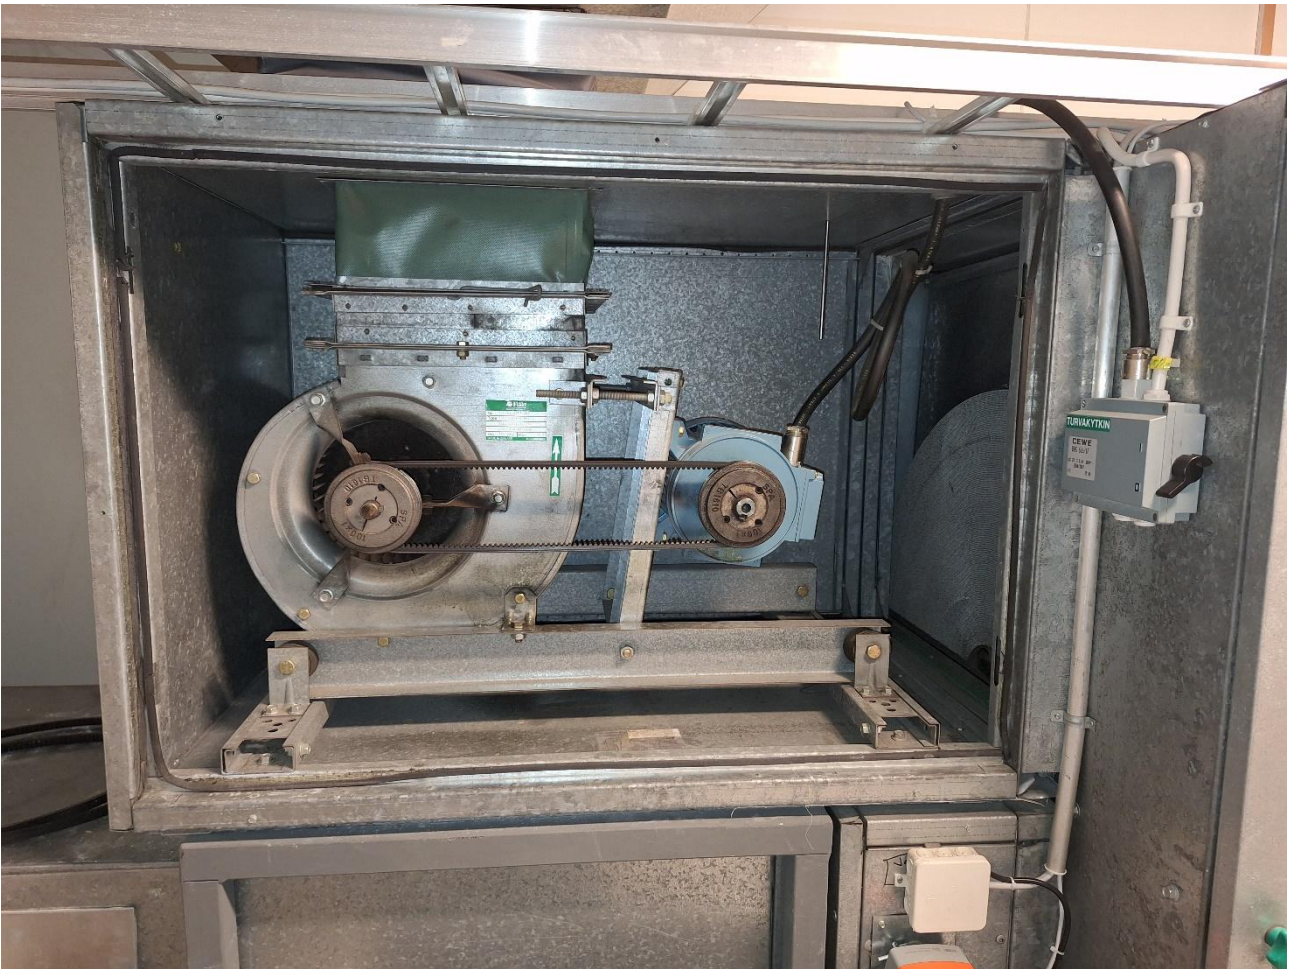
Kuva 38. Poistoilmapuhaltimen laakerit ääntävät kovaa. Puhallin on vaihtokunnossa.

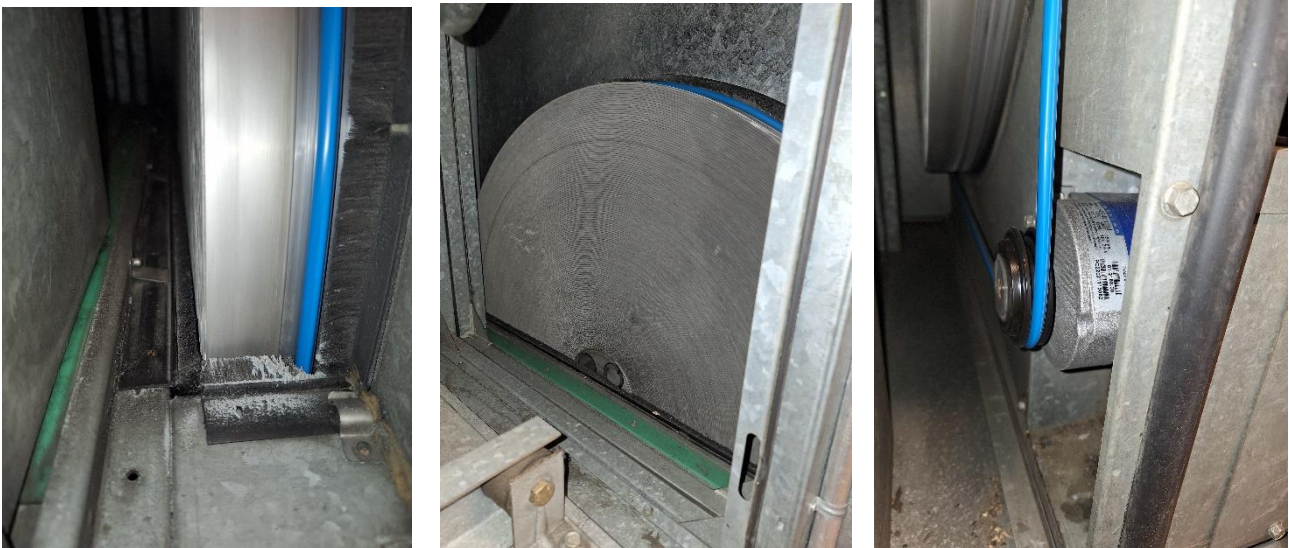
Kuva 39. LTO-kiekon pyörimisessä oli hieman epäkeskeisyyttä. Vasen kuva: pyörimisestä kertyy hienojakoista jauhetta. Keskimmäinen kuva: tiivistysharjakset olivat kunnossa. Oikea kuva: sininen remmi suttaa hieman joka kierroksella.

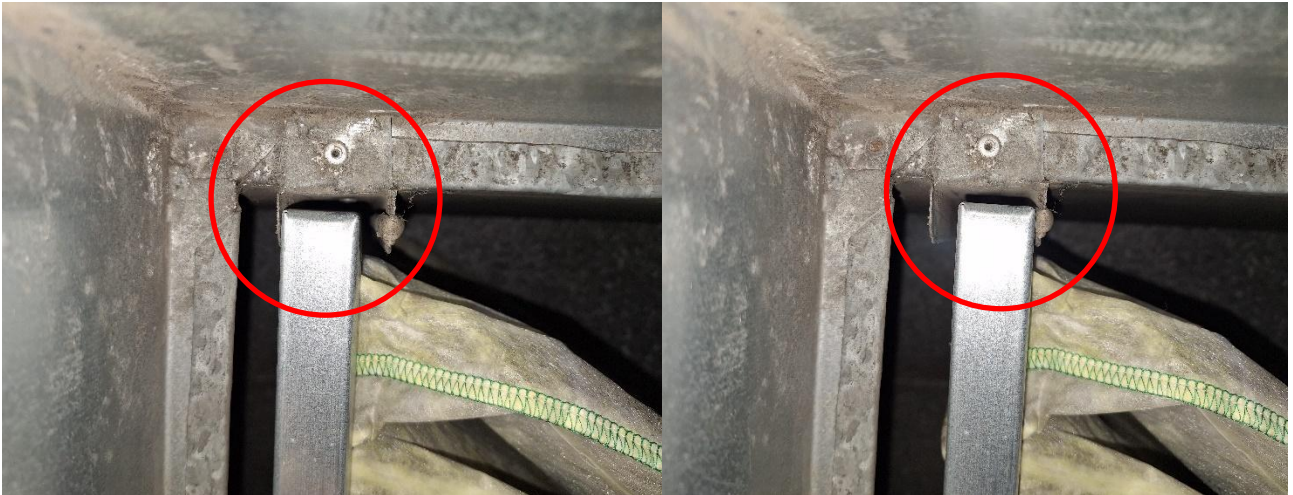
Kuva 40. Pussisuodattimen kehikko ei ole tiivis. Kehyksessä on noin 1 cm:n väly, mikä mahdollistaa merkittävät ohivuodot suodattimen ohi.

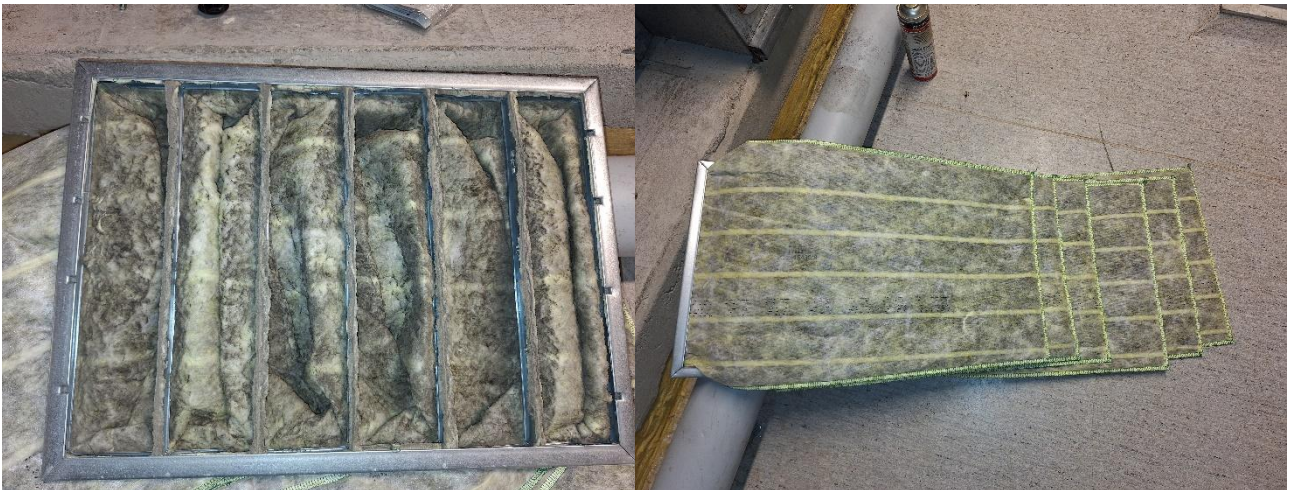
Kuva 41. Tulo- ja poistoilmasuodattimet olivat kohtalaisessa kunnossa. Vaihtoajankohtaa ei ollut kirjattu näkyville.

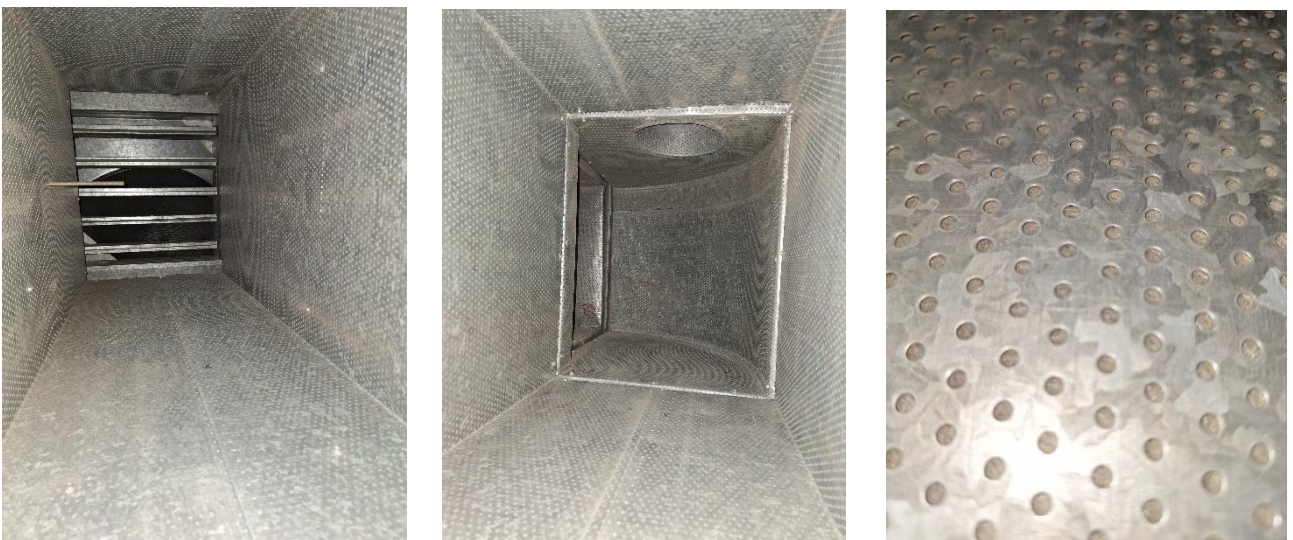
Kuva 42. Kanttikanavistossa akustointi on hoidettu reikäpellillä, jonka takana on mineraalivilla. Kanaviston kautta tulee voimakasta kuiturasitusta käyttötiloihin.
