Tutkimusselostus

Kosteus- ja sisäilmatekninen kuntotutkimus

Pyhäjoen kirjasto

5.6.2025

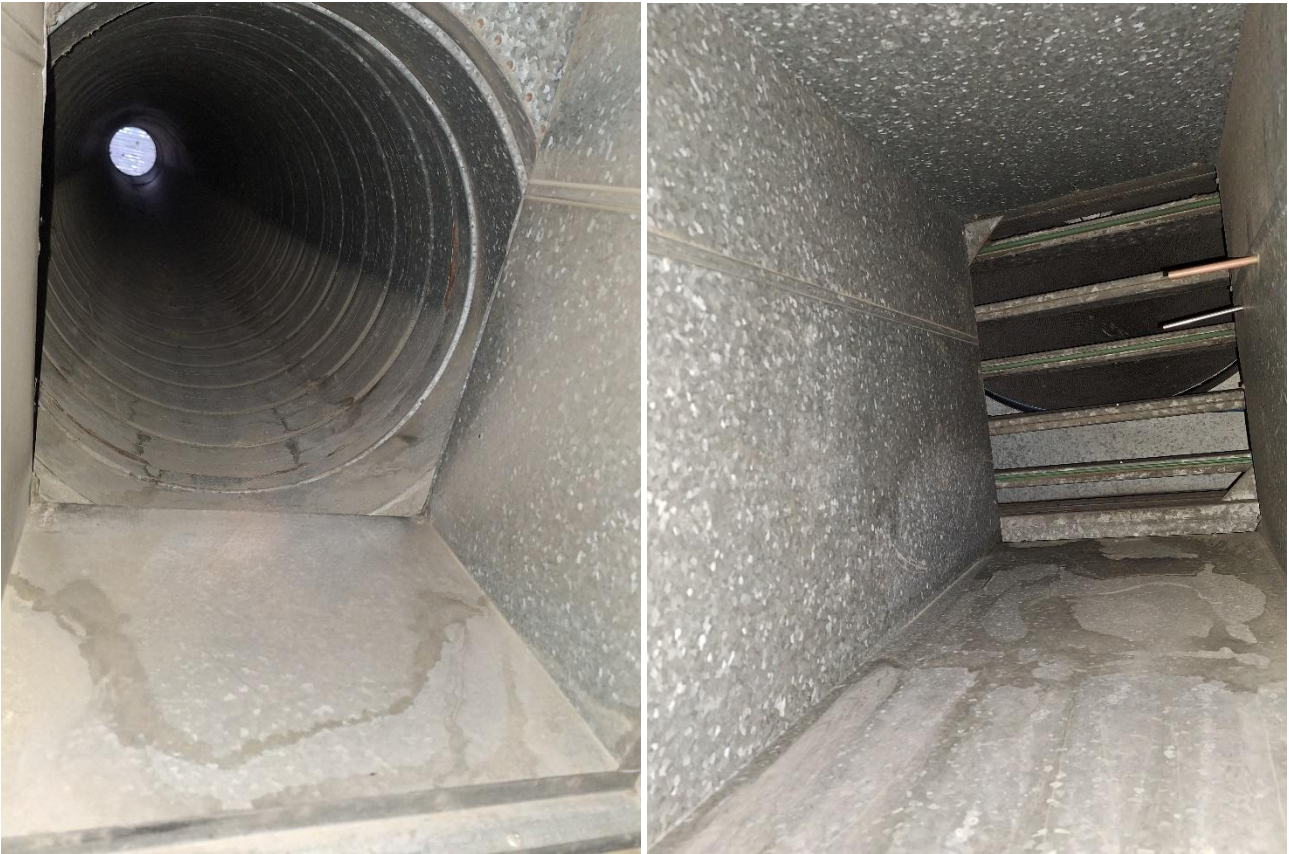
Kuva 43. Raitisilmakanavasta pääsee lunta ja vettä LTO-kennolle saakka.

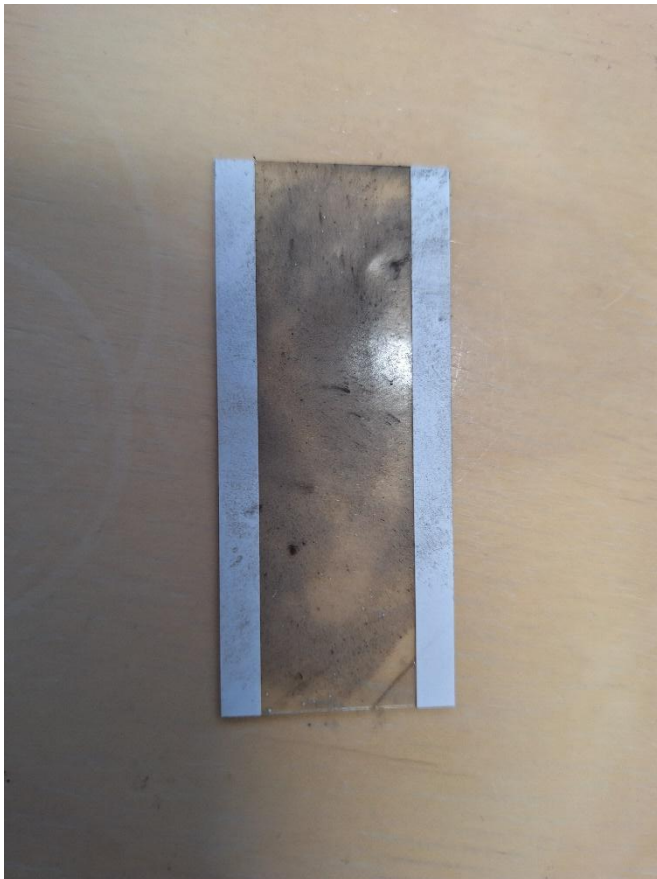
Kuva 44. Geeliteippinäyte johtajan huoneen tuloilmakanavasta. Kanavisto on nuohouksen tarpeessa.

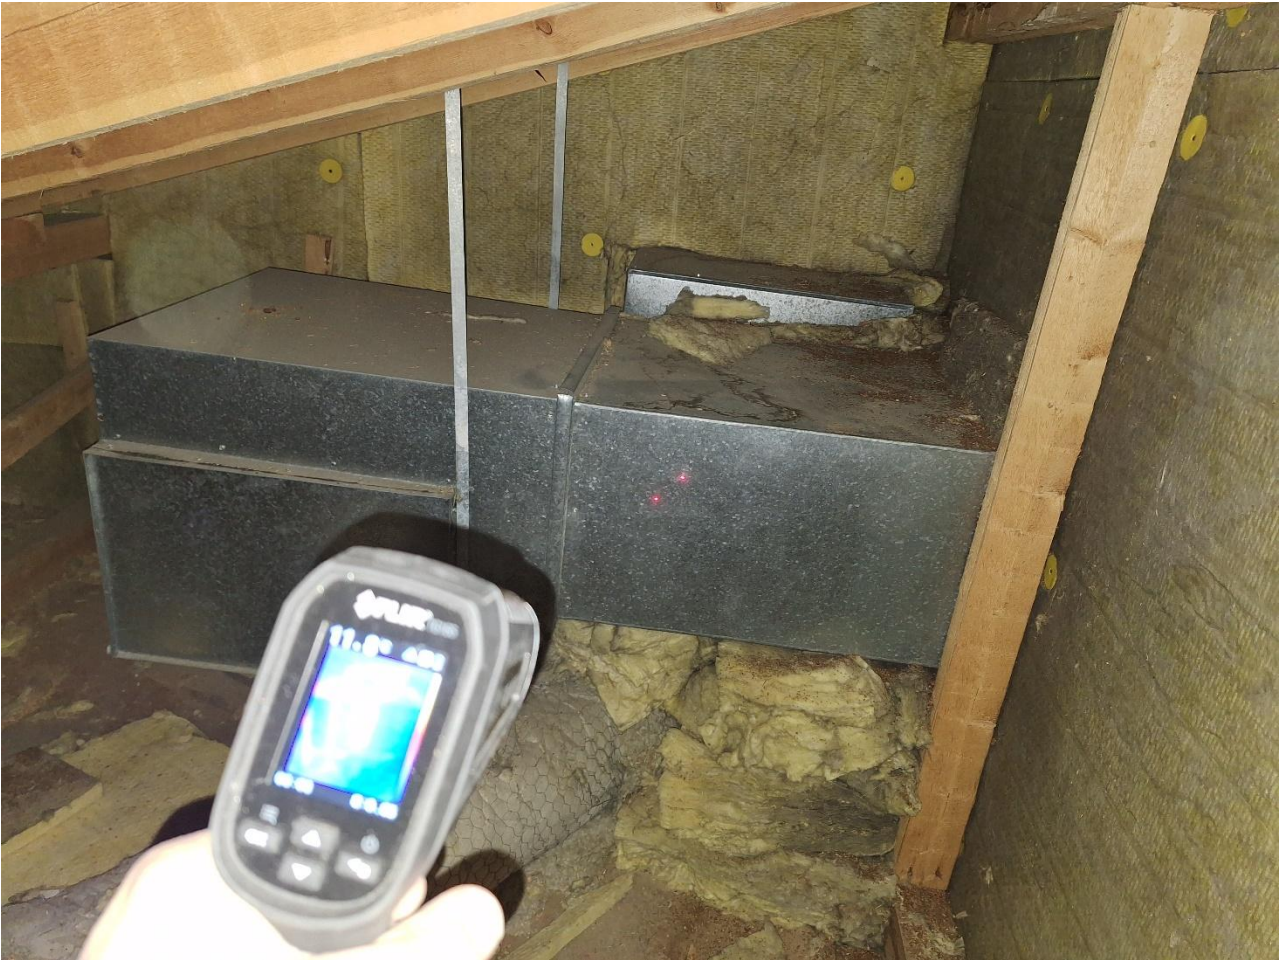
Kuva 45. Tuloilmakanavistossa on tuulettuvassa yläpohjassa lyhyt osuus, jota ei ole lämpöeristetty. Tämä voi johtaa veden kondensoitumiseen sekä kanavan sisä- että ulkopuolella riippuen sääolosuhteista. Kuvassa olevat vesijäljet kanaviston päällä ja seinävillassa johtuvat todennäköisesti tuulella ja sateella yläpohjaan päässeestä vedestä.

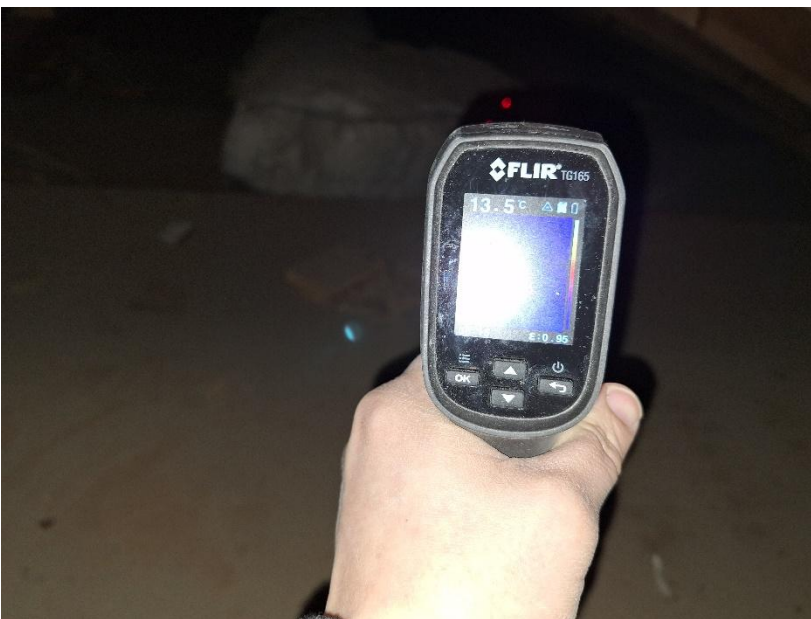
Kuva 46. Lepohuoneen tuloilmakanavan päätelaite on huonosti eristetty. Tilanne voi johtaa veden kondensoitumiseen tuloilmaelimessä.

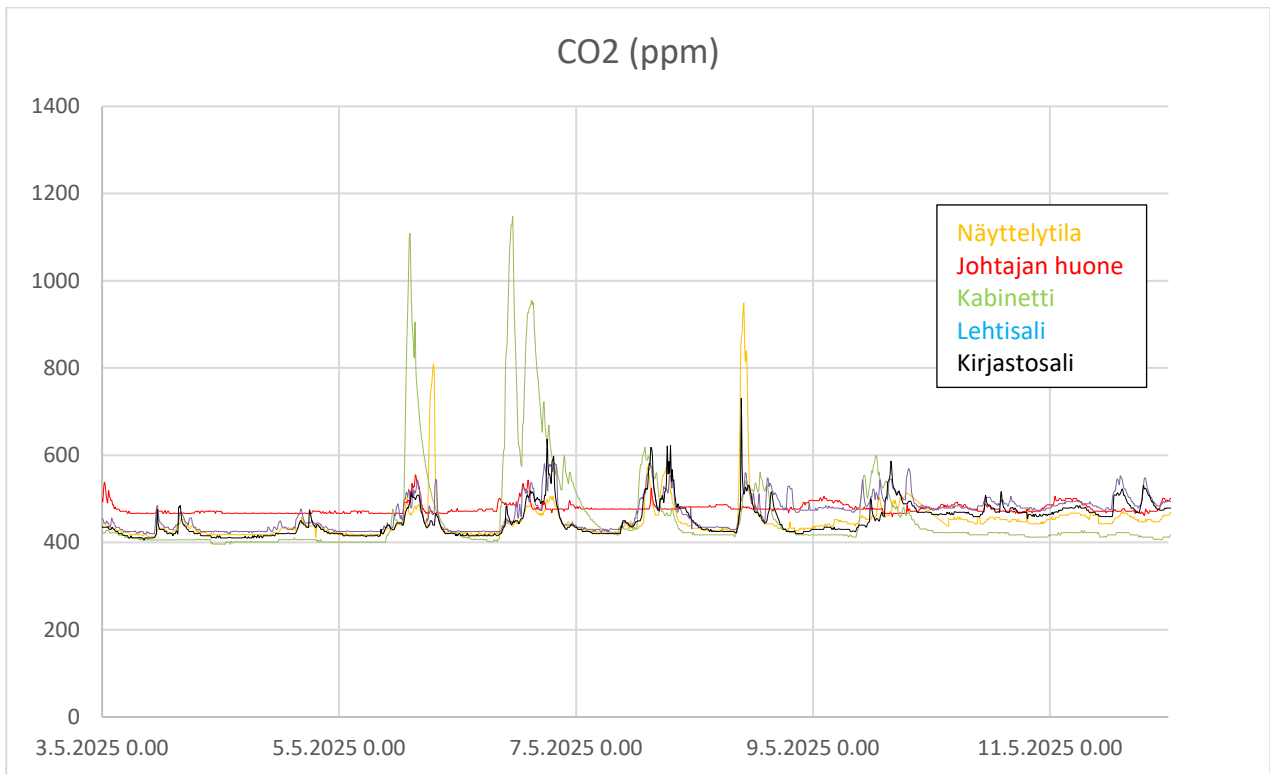
Kuva 47. Hiilidioksidipitoisuudet ajalla 3.5.-12.5.2025. Hiilidioksidipitoisuudet ovat pysyneet pieninä. Korkeimmat arvot tulevat kabinetista, missä ei ole lainkaan ilmanvaihtoa.

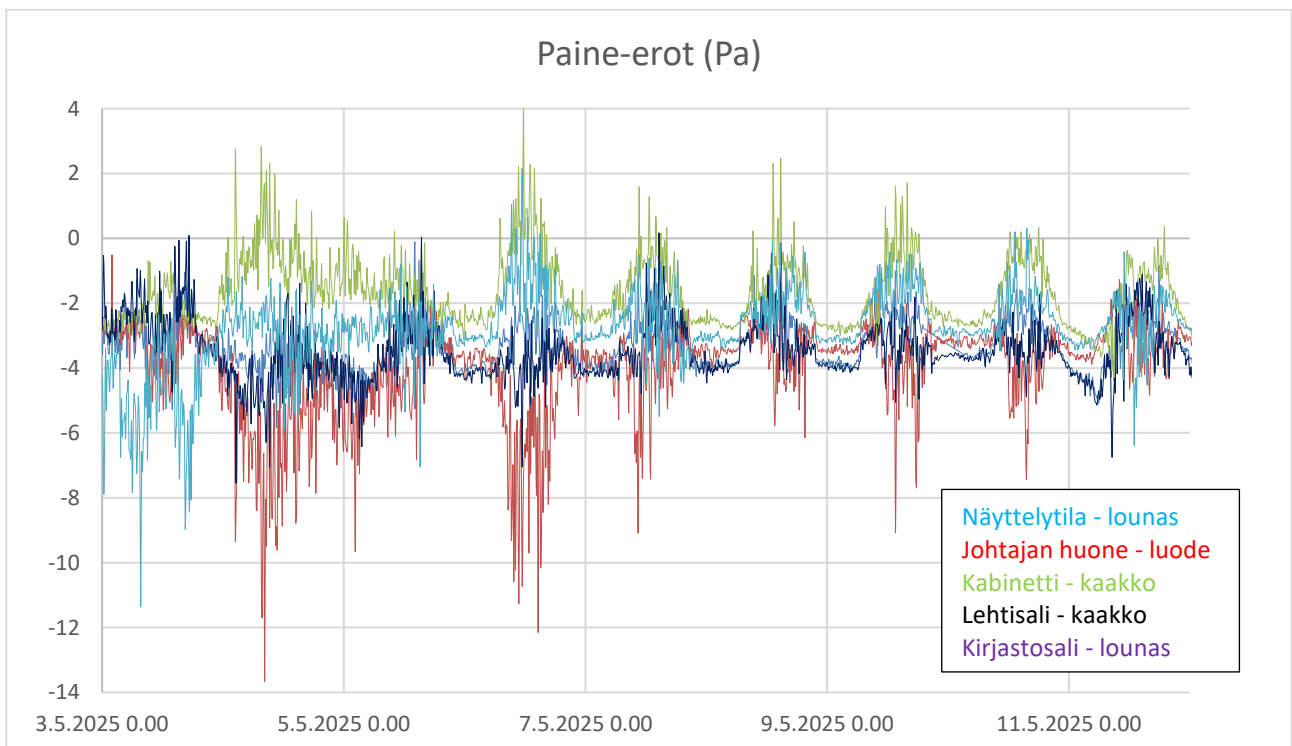
Kuva 48. Paine-erot ajalla 3.5.-12.5.2025. Käyristä nähdään, että päivän ja yön välinen ero käyrien muodossa on suuri. Syynä voi olla IV-koneen värähtely 1/1-teholla ja/tai tuuliolosuhdevaihtelut.

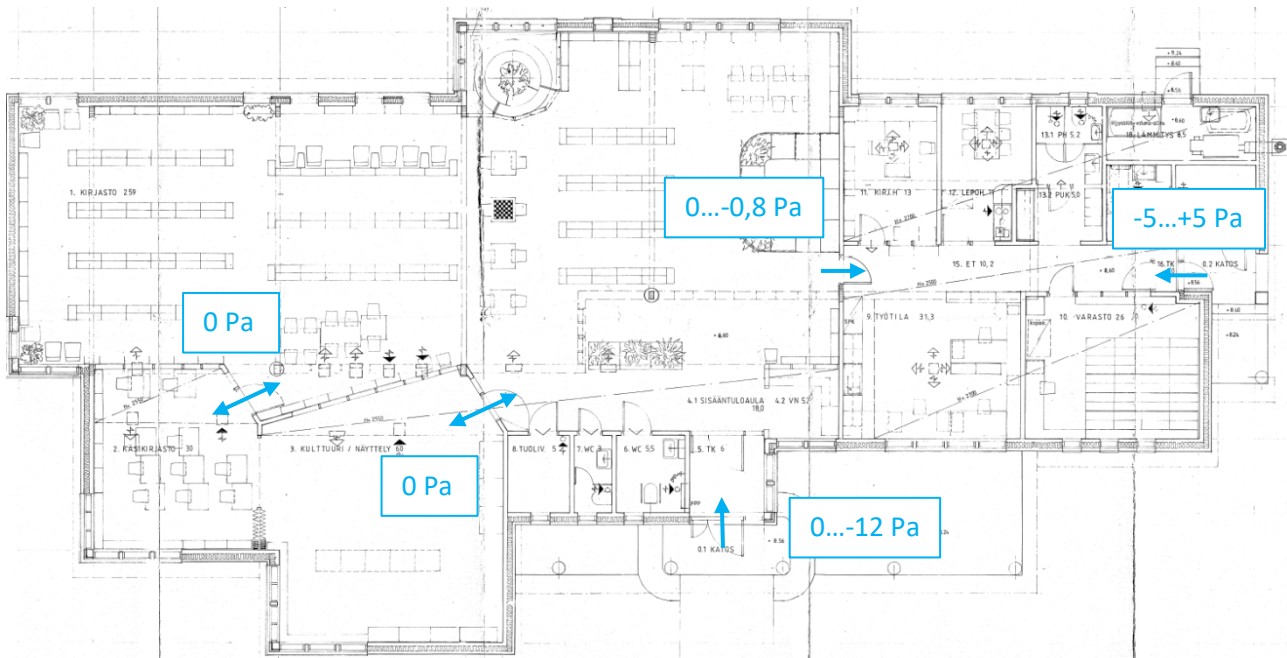
Kuva 49. Rakennuksen sisäiset paine-erot hetkellisellä mittauksella. Ulko-ovista mitattuna paine-ero värähteli ääri-laidasta toiseen noin minuutin sykleissä. Värähtely ei ollut tyypillistä tuulen aiheuttamaa paine-eron vaihtelua.

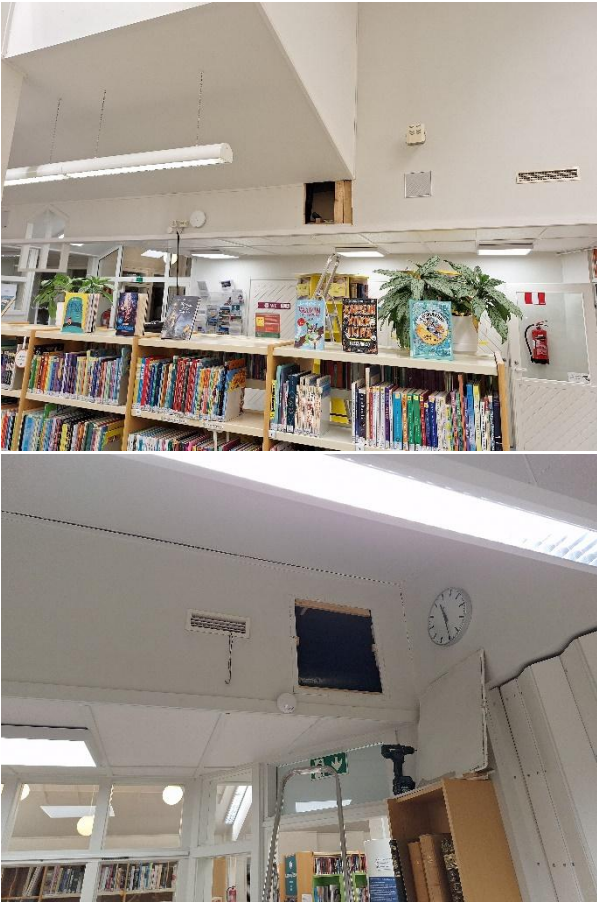
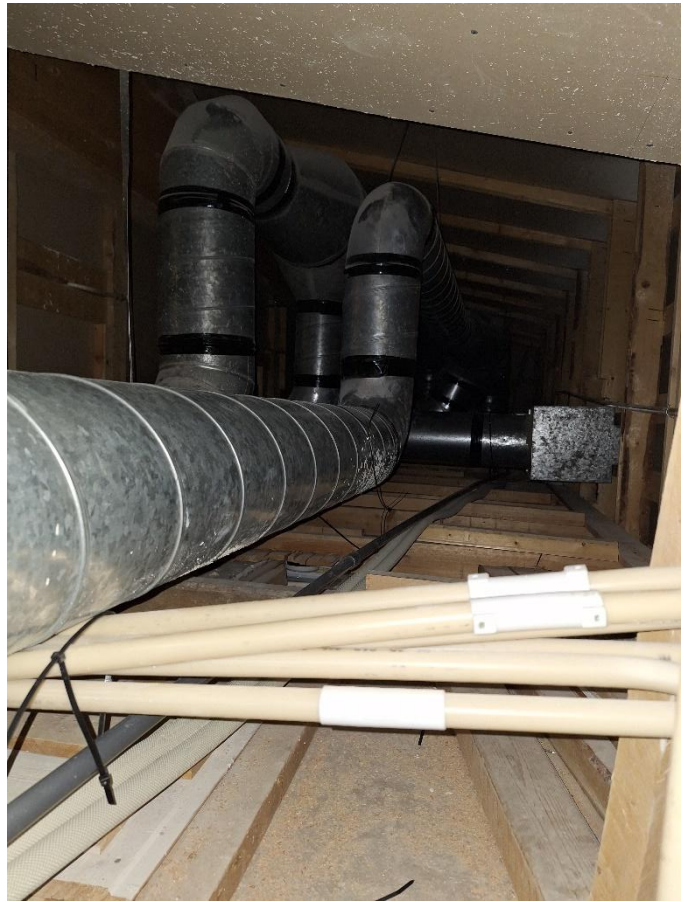
Kuva 52. Tekniikkakotelot voivat toimia epäpuhtauslähteinä. Vasen yläkuva: kirjastosalin seinän luukku tekniikkakoteloon. Vasen alakuva: lehtisalin luukku tekniikkakoteloon. Oikea kuva: kotelossa on pölyä ja paljasta mineraalivillaeristettä. Kotelo ei ole tiivis.
