Asiakirjatyyppi
Raportti

Päivämäärä
01.07.2021

PYHÄJOEN SEURAKUNTA PAPPILAN RAKENNETUN KULTTUURIYMPÄRISTÖN SELVITYS

Kuvaus	Inventointiraportti
Päivämäärä	01.07.2021
Laatija	Niina Uusi-Seppä
Tarkastaja	Minna Lehtonen

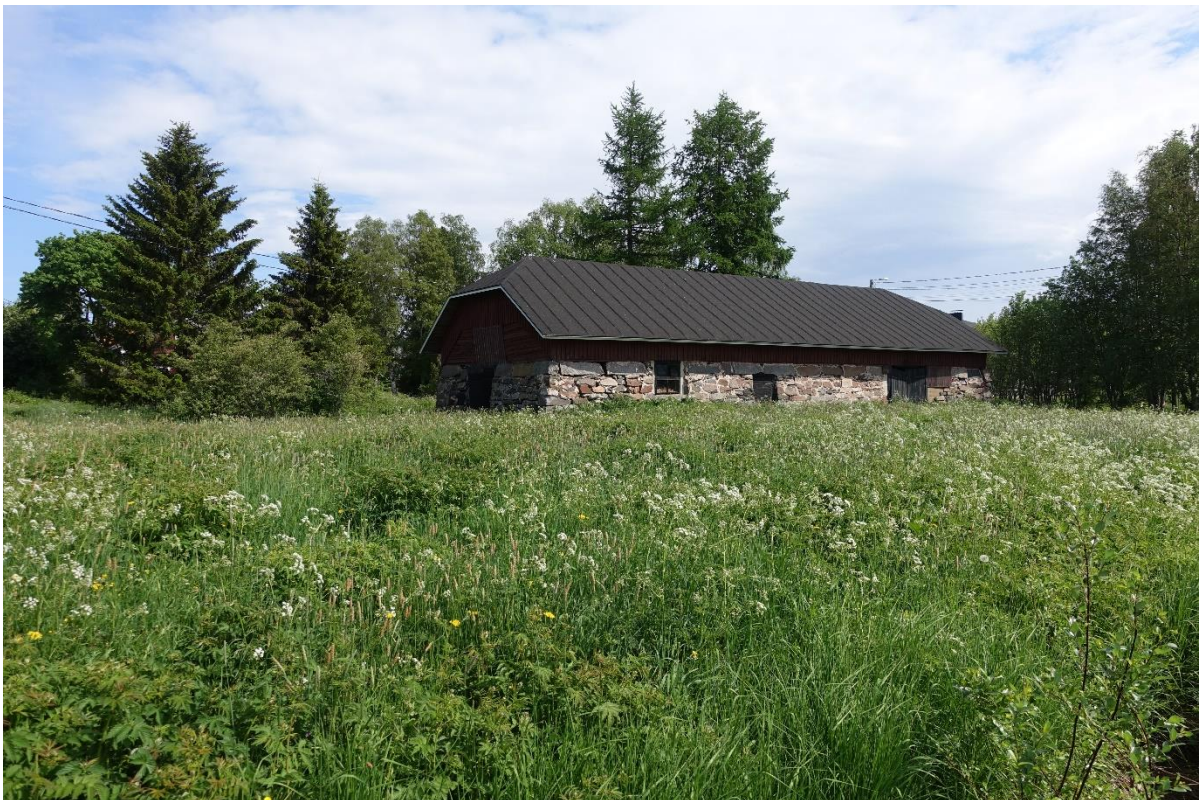
Kuva 24. Navetta on maisemallisesti tärkeällä paikalla Kittiläntieltä katsottuna.

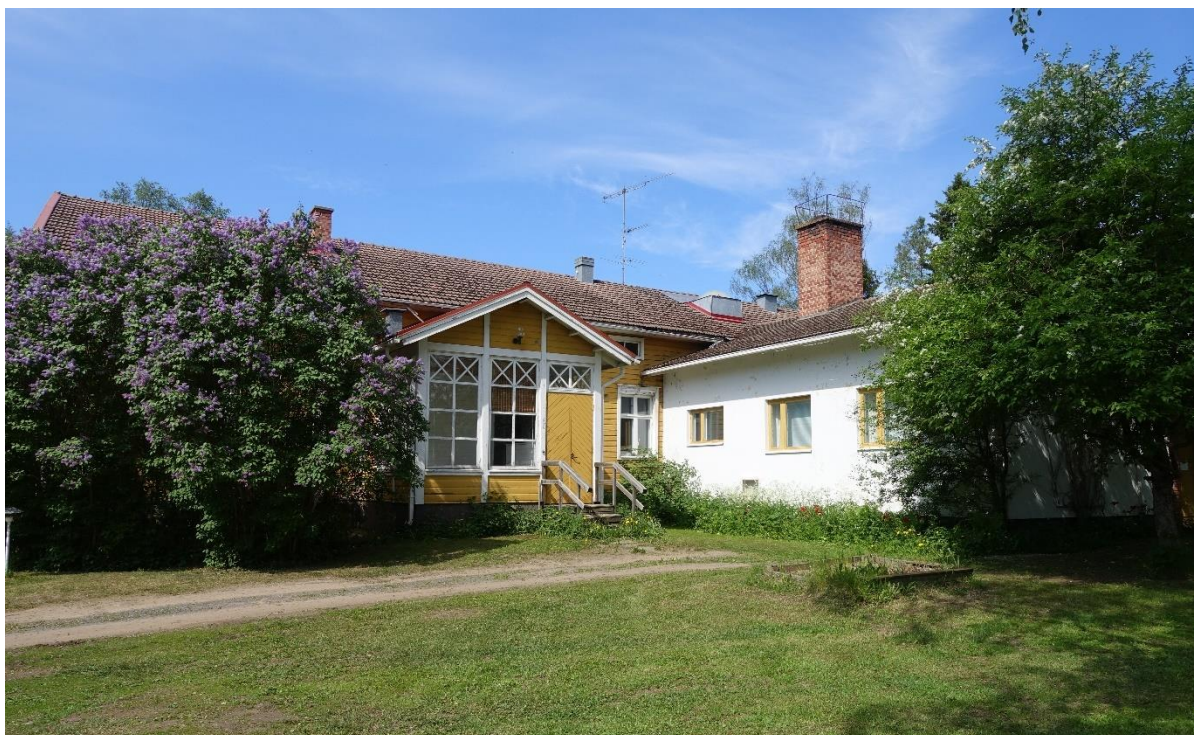
Kuva 25. Pappilaan rakennettiin 1950-luvulla uusi tiilirakenteinen arkistosiipi, jonka tilalta purettiin vanha vinkkeli.

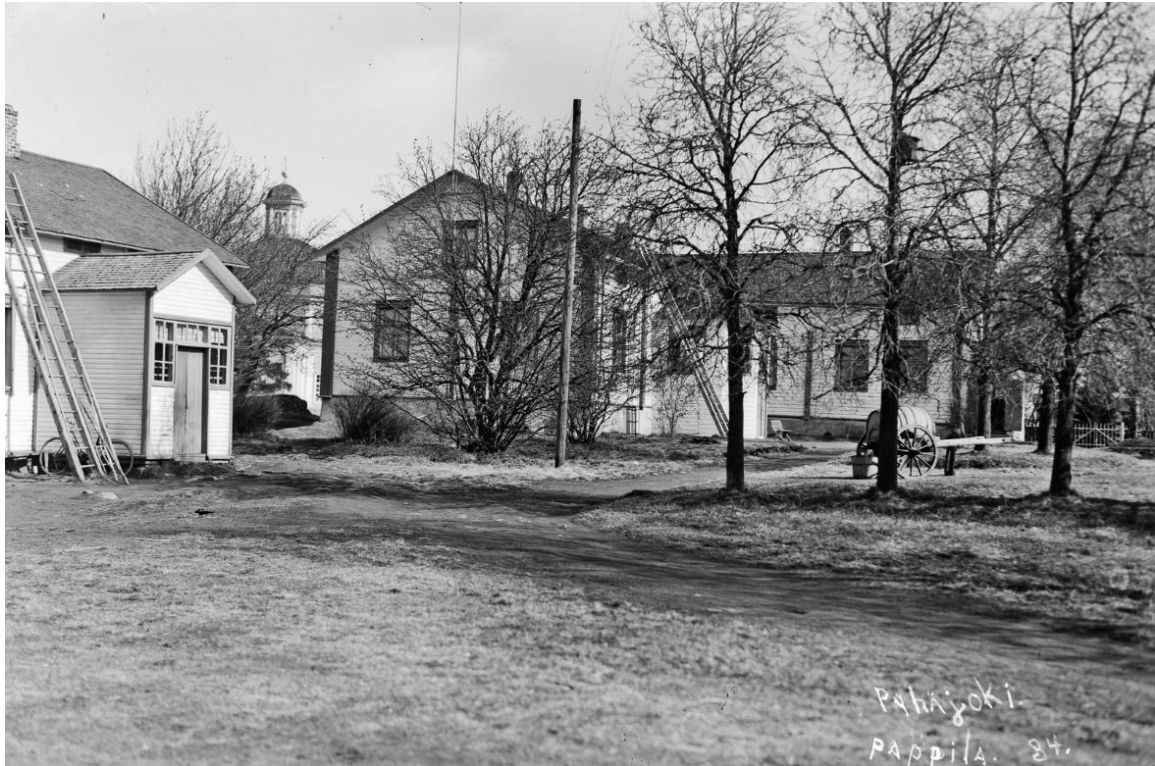
Kuva 27. Pyhäjoen pappila vuonna 1934. Kuvassa näkyvät sittemmin purettu hirsivinkkeli ja mutterikuisti. Kuva Erkki Tuuttila. Pyhäjoen kotiseutuarkisto ja Eila Kultalan arkisto.
